# INFORME DE GESTION

VIGENCIA 2021

Empresa de Servicios Públicos  
Aguas Mocoa S.A. E.S.P.

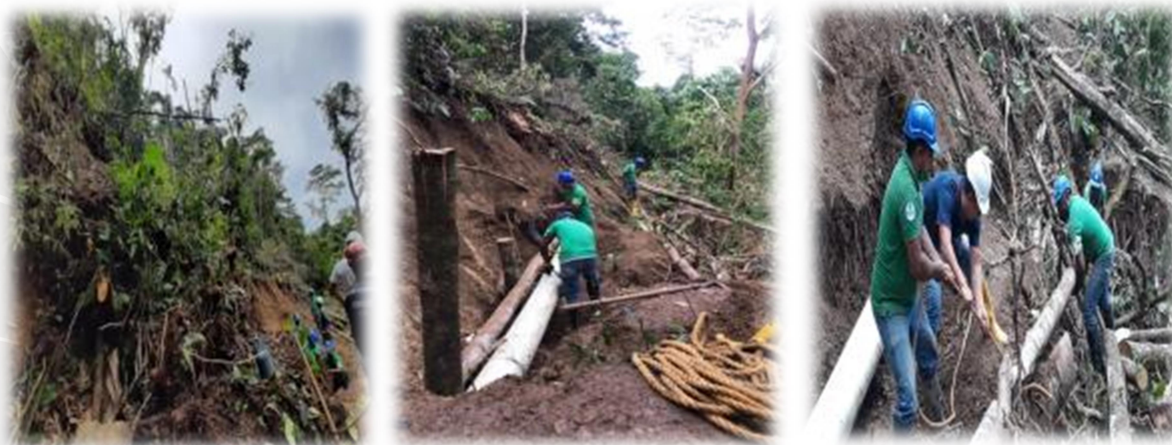
La red de distribución de la zona 4, línea norte, abastece aproximadamente a 1142 usuarios del municipio de Mocoa. Esta línea presentó afectaciones los días 6 y 28 de abril, 18 y 26 de julio y el 11 de septiembre de 2020, ante la presencia fuertes precipitaciones para estas fechas, ocasionando deslizamientos en la zona; personal de Aguas Mocoa S.A. E.S.P. atendió estas afectaciones presentadas en la línea de 10", en las fechas anteriormente mencionadas, logrando restablecer el servicio en menos de 24 horas. Dicha problemática está asociada a una falla en una zona con topografía de alta pendiente, presentando procesos de remoción en masa debidas a las modificaciones de la geometría del terreno y a la alteración de los sistemas de drenaje naturales, lo cual ocasiona que ante las fuertes precipitaciones se generen desplazamiento del terreno debido a la escorrentía de aguas superficiales.

**Ilustración 1. Personal operativo realizando reparación de línea de 10" de la zona norte en sector Líbano 26/07/2020**

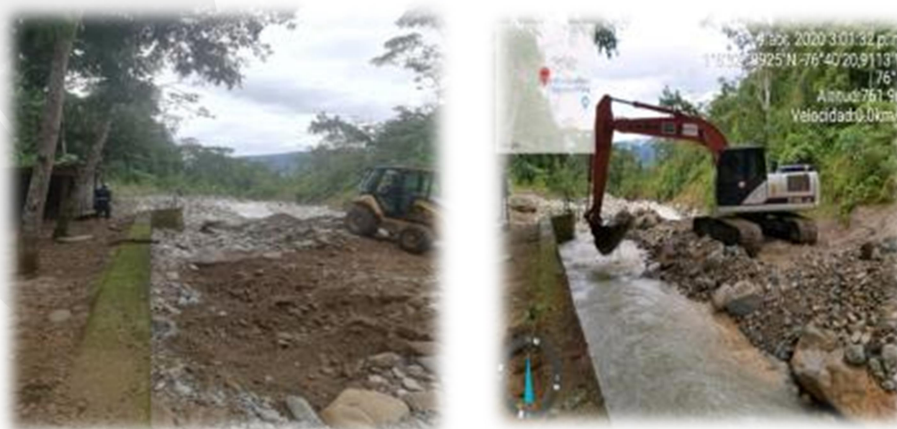
Se llevó a cabo la descolmatación de la bocatoma Líbano los días 4, 9 y 15 de abril de 2020, con el apoyo del personal de Aguas Mocoa S.A. E.S.P. y maquinaria de la alcaldía municipal, para remover gran cantidad de material depositado en el canal de captación de la bocatoma, a raíz de fuertes precipitaciones presentadas en estas fechas. La colmatación de la bocatoma, impidió su operación y por lo tanto la prestación del servicio de acueducto para la zona centro. La articulación del trabajo se logró adecuar la zona de captación de las bocatoma y habilitar su operación.

**Ilustración 2. Descolmatación Bocatoma Líbano. 3/abril/2020. Fuente: Aguas Mocoa.**

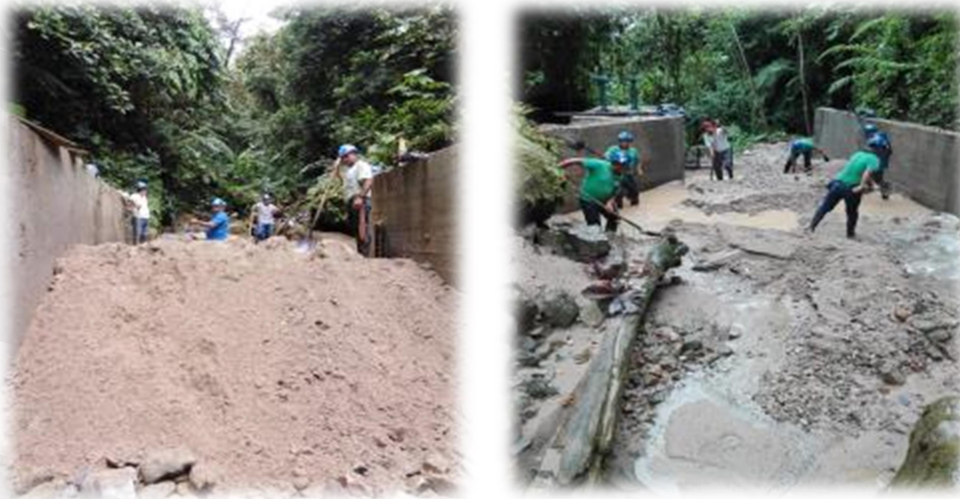
Se realizó descolmatación de la bocatoma Mulatico, en la atención de la emergencia ocasionada por fuertes precipitaciones los días 6 y 16 abril, con personal operativo de Aguas Mocoa S.A. E.S.P., logrando retirar gran cantidad de material depositado sobre la captación de la bocatoma.

**Ilustración 3. Descolmatación bocatoma Mulatico 16/04/2020**

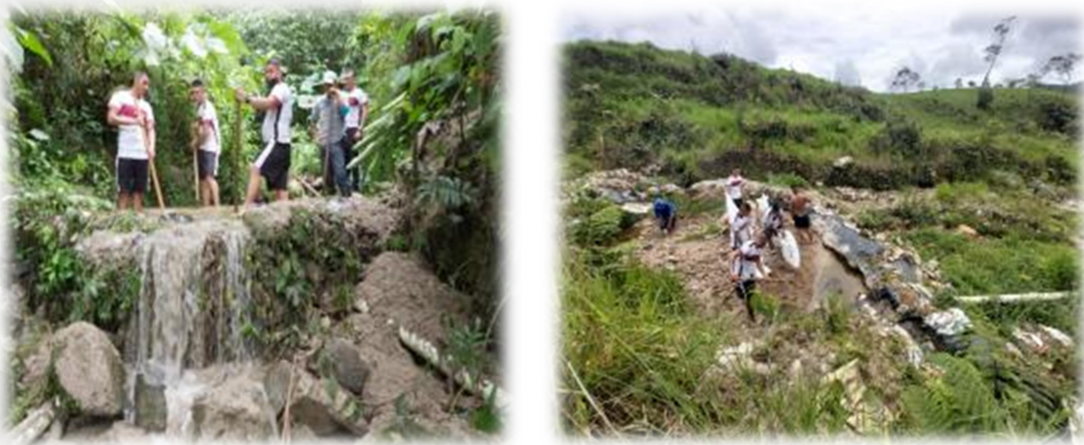
Con el fin de abastecer al sistema de acueducto, por la colmatación de las bocatoma principales, el día 11 de abril de 2020, se llevó a cabo la adecuación y restauración de las fuentes alternas ubicadas en la vereda Palmeras, que aportan un caudal promedio de 21 l/s. Este trabajo se realizó en conjunto con el Ejército Nacional y personal Operativo de Aguas Mocoa S.A. E.S.P.

**Ilustración 4. Restauración captaciones fuentes alternas 11/04/2020**

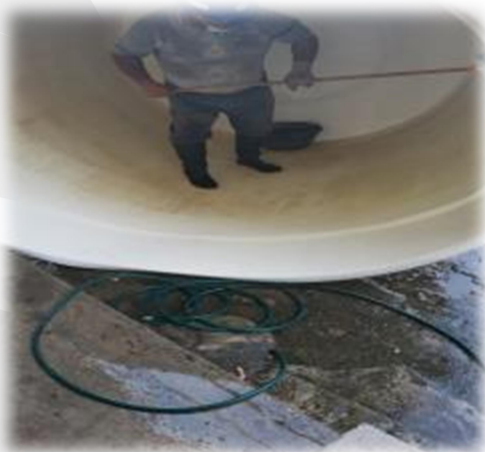
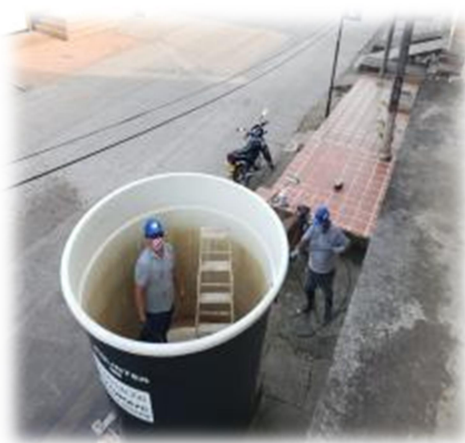
Cómo preparación a la activación del Plan de Contingencia de Acueducto, se realizó el inventario del estado de tanques de almacenamiento dispuestos en los barrios de la zona norte, suroccidente y centro. Se realizó la respectiva limpieza de los tanques con el apoyo de personal operativo e la empresa, con el fin de tener listos estos tanques, para en caso de emergencia llenarlos y de esta manera se puedan abastecer los barrios de estas zonas.

Ilustración 5. Limpieza tanques de Almacenamiento 25/03/2020

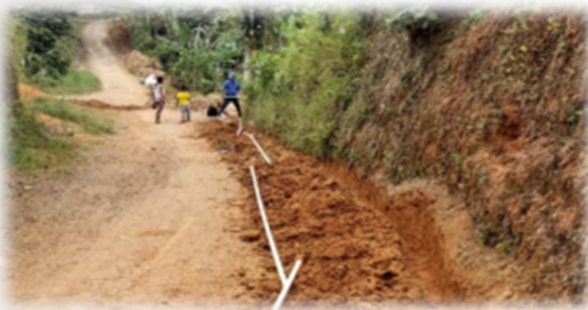
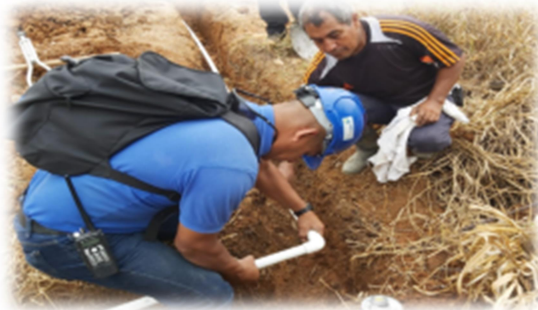
Ilustración 6. Ampliación red de Acueducto asentamiento Villa Rosa.

El sector del Villa Rosa es un sector que se ha urbanizado con el paso de los años y que tiene la necesidad de la ampliación de la red de acueducto, para la cual se realizó la ampliación de la red con 1080 metros lineales de las redes de 1" y 3/4", logrando ampliar la cobertura y legalizando a 25 usuarios de este sector.

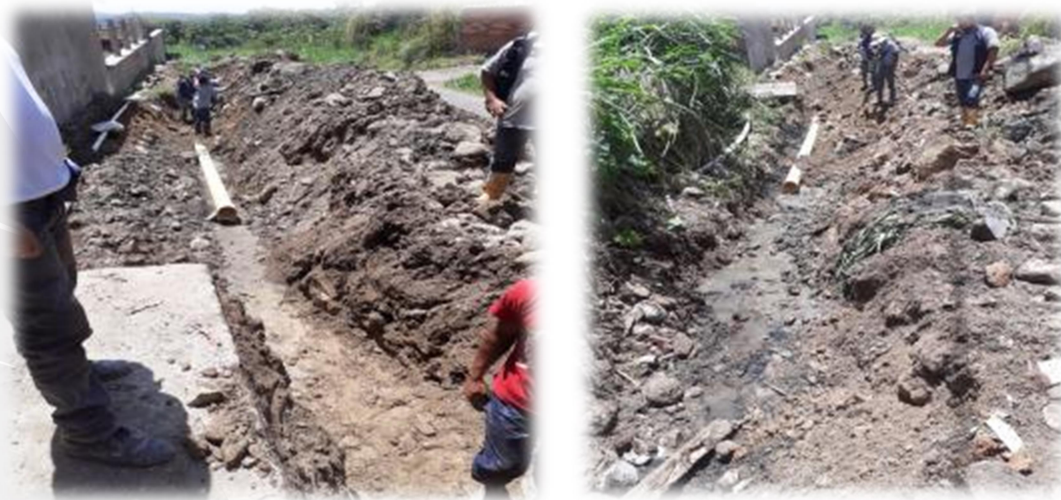
Se realizó la ampliación de la red de alcantarillado del barrio los pinos de 180 metros lineales de la red alcantarillado de 8".

Ilustración 7. Ampliación de red de Alcantarillado Barrio los Pinos

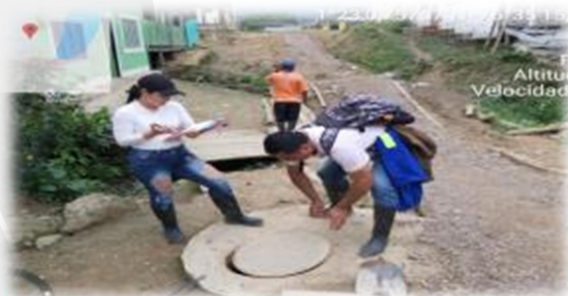
Ilustración 8. Supervisión a proyecto Alcantarillado Yunguillo 20/02/2020

De este contrato se realizó el respectivo seguimiento para la entrega final y liquidación del contrato de obra N°001 del 03 de enero del 2018. COSTO DEL PROYECTO: \$ 1.501.105.544,00

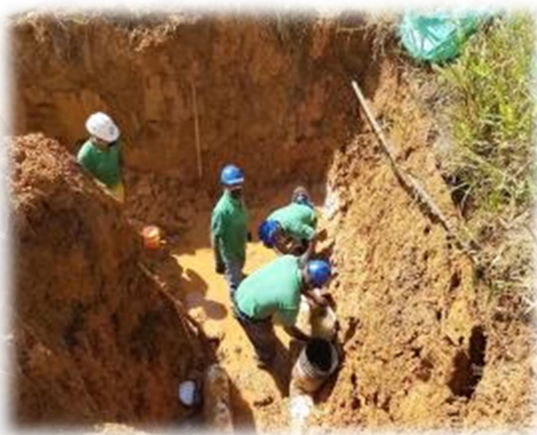
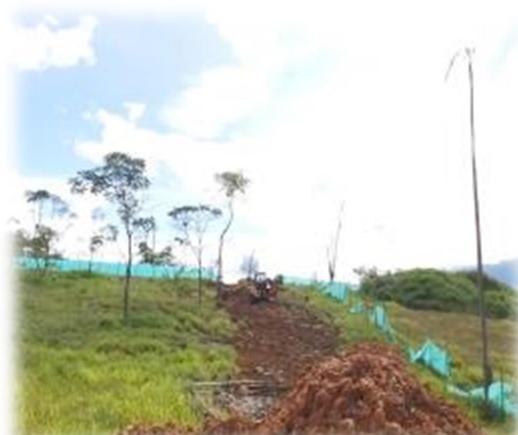
Ilustración 9. Reubicación de redes de Acueducto Sauces II – 16/04/2020

- **PROYECTO PARA LA INSTALACIÓN Y CONEXIÓN DE TUBERÍA, PARA REUBICAR LA RED DE ACUEDUCTO EXISTENTE Y EN SERVICIO QUE ATRAVIESA EL PREDIO LOS SAUCES Y LOTE II Y LOTE DE MEGACOLEGIO EN EL MUNICIPIO DE MOCO A TENIENDO EN CUENTA LAS ESPECIFICACIONES TÉCNICAS DEL CONTRATO DE OBRA N° 9677 - PPAL001 - 302 - 2020 CELEBRADO ENTRE EL FONDO NACIONAL DE GESTION DEL RIESGO DE DESASTRES Y LA EMPRESA AGUAS MOCO A SA ESP.**

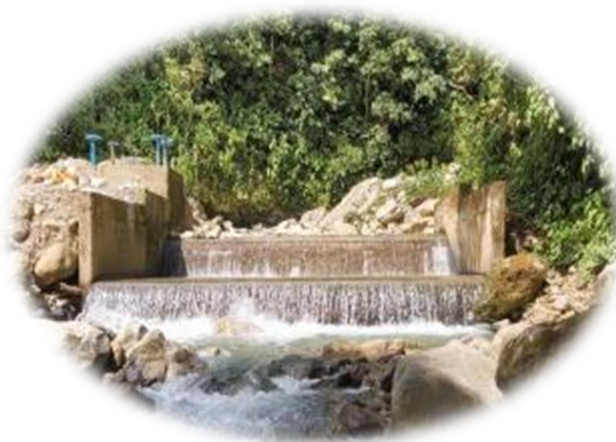
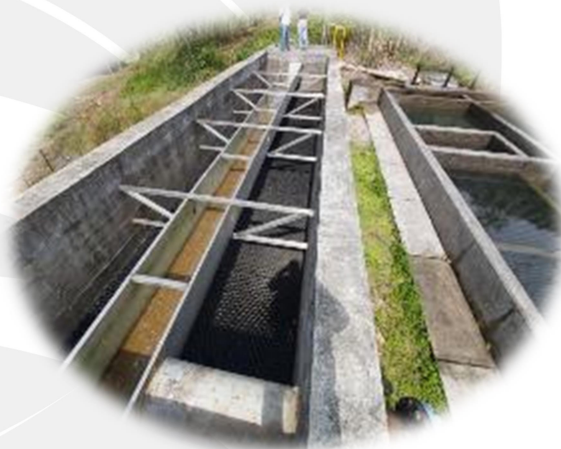
**Bocatoma Palmeras:** se restableció su operación en septiembre del año 2020, mejorando la continuidad y calidad del servicio.

**Desarenadores:** se construyó un desarenador de alta tasa de 107 lps, el cual se encuentra terminado y en operación, pendiente la optimización del desarenador antiguo.

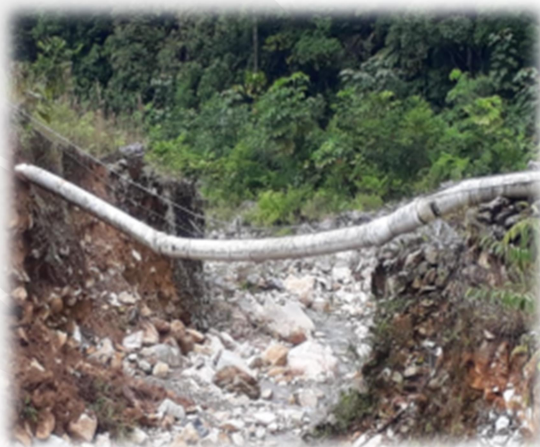
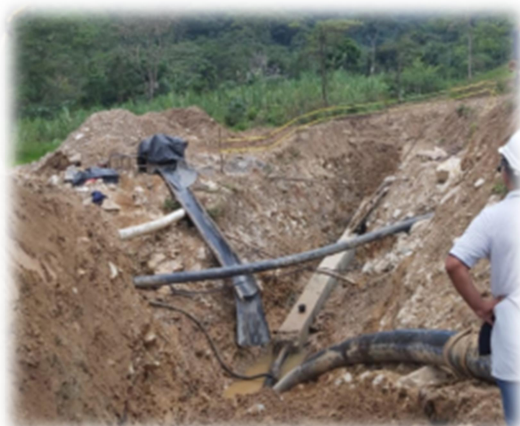
**Paso del Sangoyaco:** operativamente mejoró la continuidad para el sector norte por los múltiples daños que se presentaban en la tubería en el paso por el río Sangoyaco.

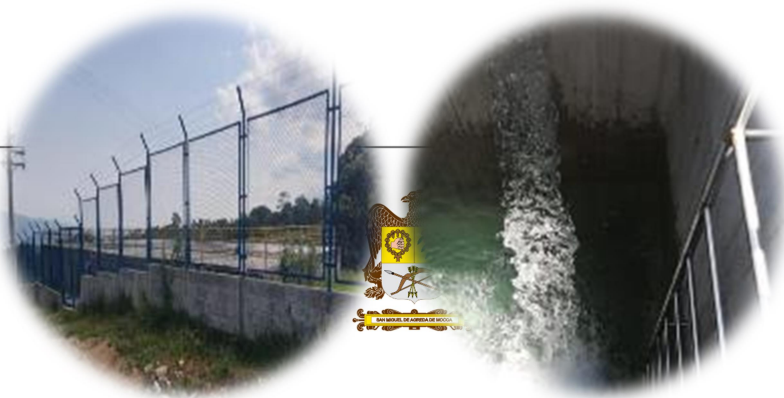
**Tanque No 1:** su obra civil esta terminada, sin embargo, no se encuentra operando continuamente, por falta de conexiones.

**Tanque No 2:** se estabilizó la presión en la zona Norte y compensa el flujo en la red de distribución.

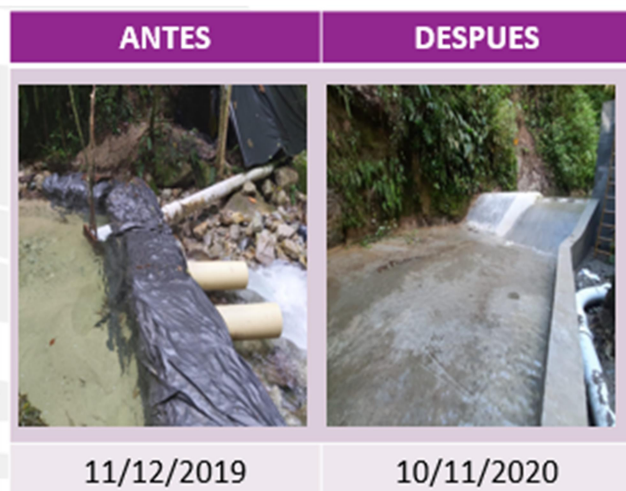
Ilustración 12. Bocatoma chontayaco

BOCATOMA CHONTAYACO  
TIPO DE CAPTACION: MIXTA  
CAUDAL CONCECIONADO (Qc): 150 LPS

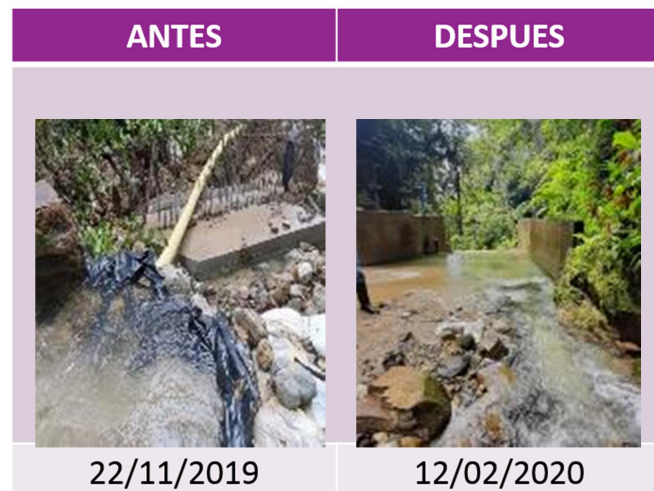
Ilustración 11. Bocatoma multico

BOCATOMA MULATICO  
TIPO DE CAPTACION: FONDO  
CAUDAL CONCECIONADO (Qc): 34 LPS

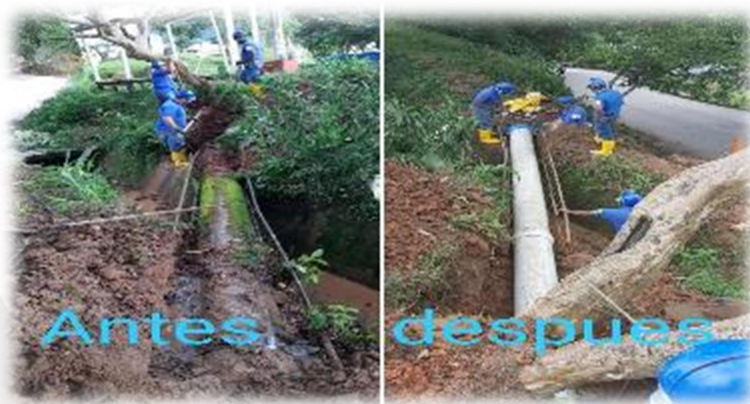
En cuanto las pérdidas visibles que se tienen en el sistema, se han realizado diferentes reparaciones de tuberías que presentan fugas, deterioro y que ocasionan pérdidas en el sistema, así como la atención de PQR que a la fecha se tiene un avance del 100%. según lo proyectado para el presente año.

**Ilustración 15. Reparación y reposición tubería de 12" la Loma 20/05/2020**

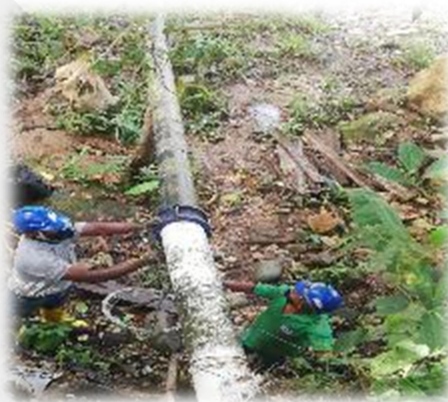
Se llevó a cabo la Reparación y/o arreglo tubería de 8" línea norte paso elevado sector quebrada la taruca con el apoyo del personal de Aguas Mocoa S.A. E.S.P.

**Ilustración 16. Reparación tubería de 8" de paso elevado sector la taruca**

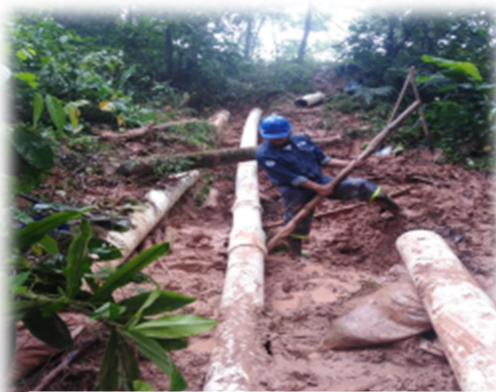
Se llevó a cabo el arreglo de la línea de conducción de 8" de planta, con el apoyo del personal de Aguas Mocoa S.A. E.S.P., quienes, ante las condiciones adversas del terreno y las fuertes lluvias, lograron solucionar satisfactoriamente el daño que se presentó en esta línea de conducción.

**Ilustración 17. Reparación línea de 8" de Planta**

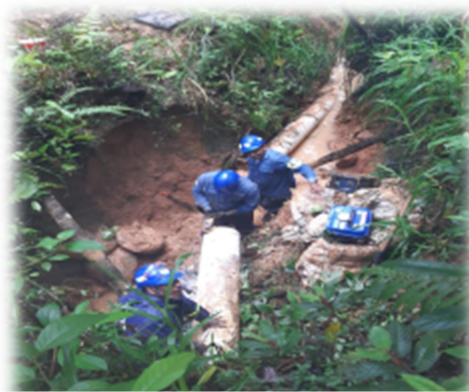
**Ilustración 18. Reparación de la línea de conducción NORTE de 8" de planta 26/06/2020**

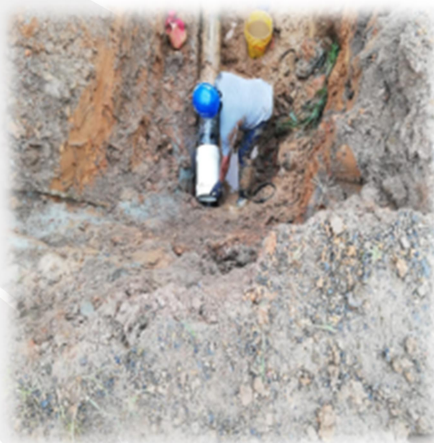
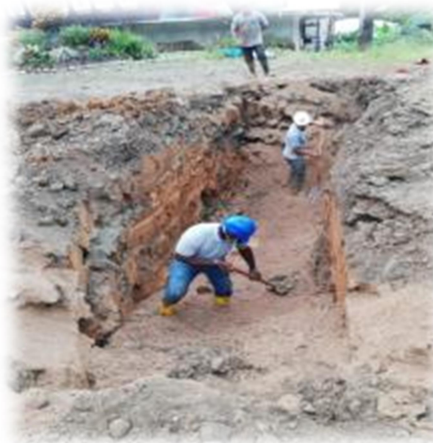
Con el apoyo del personal de Aguas Mocoa S.A. E.S.P. el día 19 de junio de 2020 se realizó la reparación de tubo de 8" en Arapaima que abastece agua para el sector Centro del municipio, el cual presentaba una fuga de agua, considerable.

**Ilustración 19. Reparación tubo de 8" en Arapaima 19/06/2020**

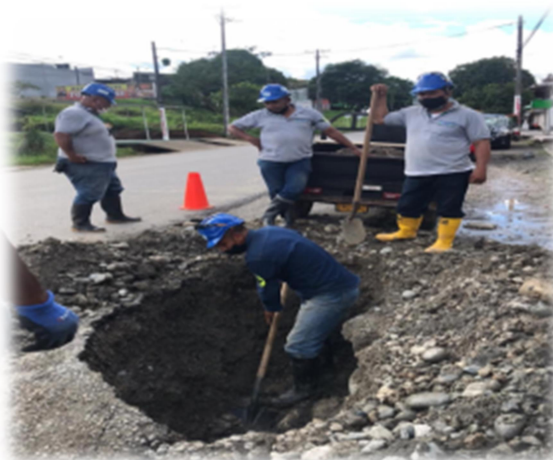
Se realizó una reparación de la tubería de 4" Barrio Jorge Eliecer Gaitán, en donde se presentó fuga de agua de la red.

**Ilustración 20. Reparación tubería de 4" de acueducto 19/06/2020**

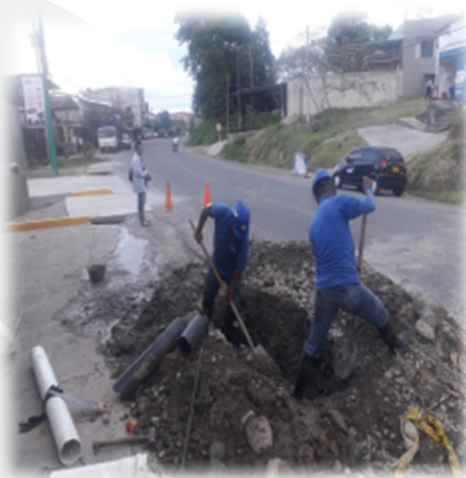
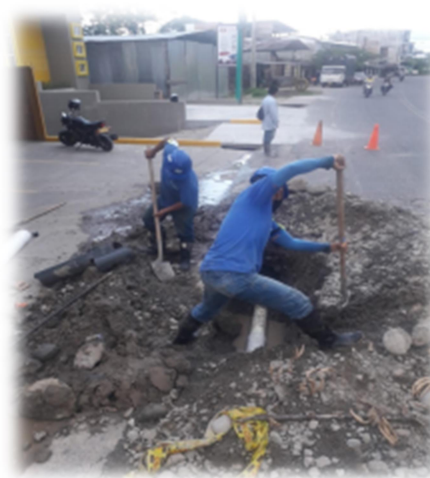
El día 10 de junio con el apoyo de personal de Aguas Mocoa S.A. E.S.P. se realizó la reparación en red de distribución principal tubería PVC de 6".

**Ilustración 21. Reparación tubería de 6" La Reserva 10/06/2020**

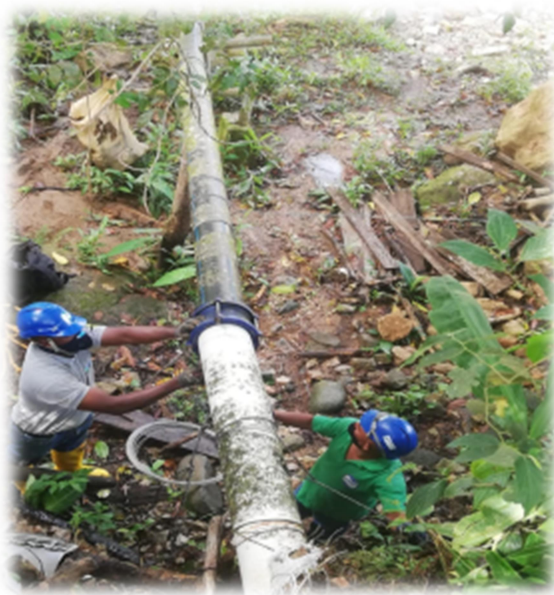
Se llevó a cabo la Reparación y/o arreglo tubería de 8" línea norte paso elevado sector quebrada la taruca con el apoyo del personal de Aguas Mocoa S.A. E.S.P.

**Ilustración 22. Reparación tubería de 8" de paso elevado sector la taruca 05/07/2020**

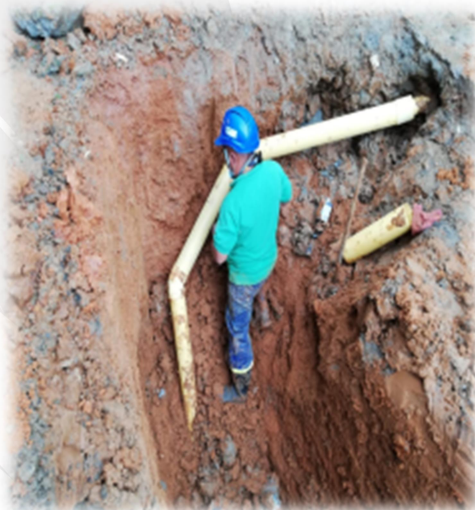
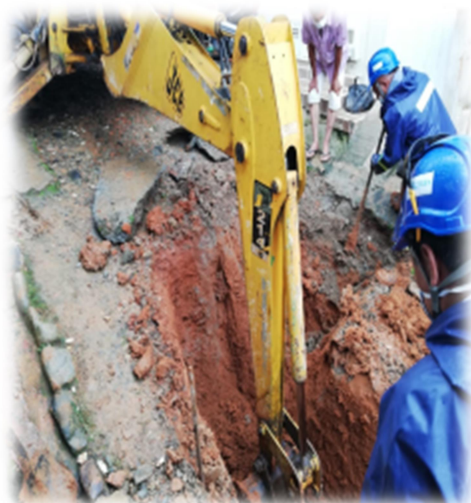
Reparación de tubería sanitaria de 4" del sistema de alcantarillado, que estaba presentando fugas de aguas residuales, ocasionando proliferación de vectores, malos olores y problemas de salubridad.

**Ilustración 23. Reparación de Alcantarillado los LIBERTADOR 26/05/2020**

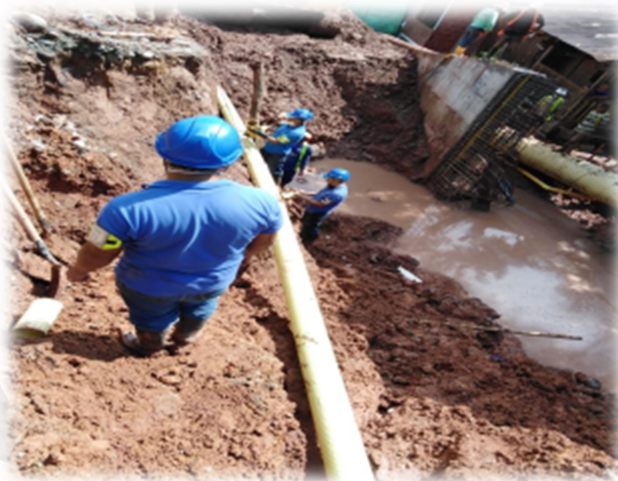
Con el apoyo del personal de Aguas Mocoa S.A. E.S.P. se realizó la instalación de tubería 6" en el barrio libertador, en donde se estaba presentado inestabilidad del terreno, a raíz de las obras del muro de contención que se están realizando en el sector.

**Ilustración 24. Instalación de tubería en el barrio Libertador**

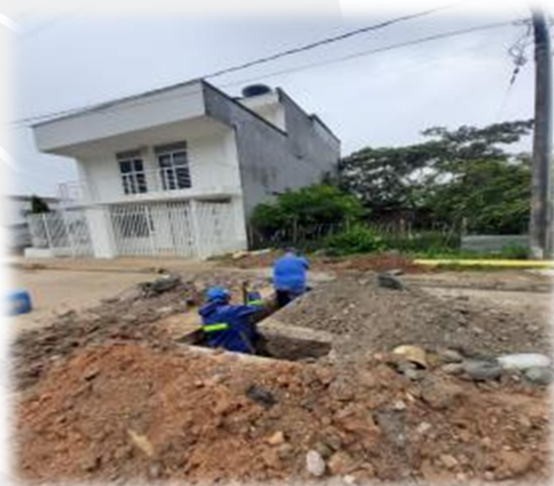
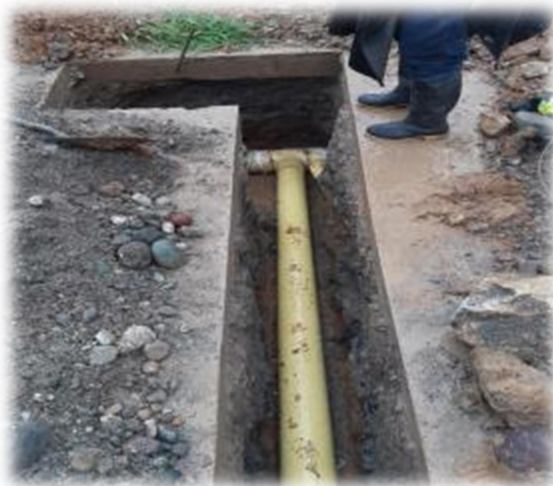
El día 14 y 15 de julio de 2020 se realizó la intervención del pavimento en el barrio villa Diana, por cuestión al des taponamiento de la tubería y la instalación del nuevo punto de conexión a un predio, dicho corte y demolición se llevó a cabo en forma de "L" mientras se encontraba el daño en la tubería y se realizaban las actividades necesarias para solucionar este inconveniente, en el momento se encuentra provisional dicho corte, con el objetivo de dar funcionamiento y continuidad al servicio de alcantarillado.

**Ilustración 25. Intervención Alcantarillado Villa Diana 15/07/2020**

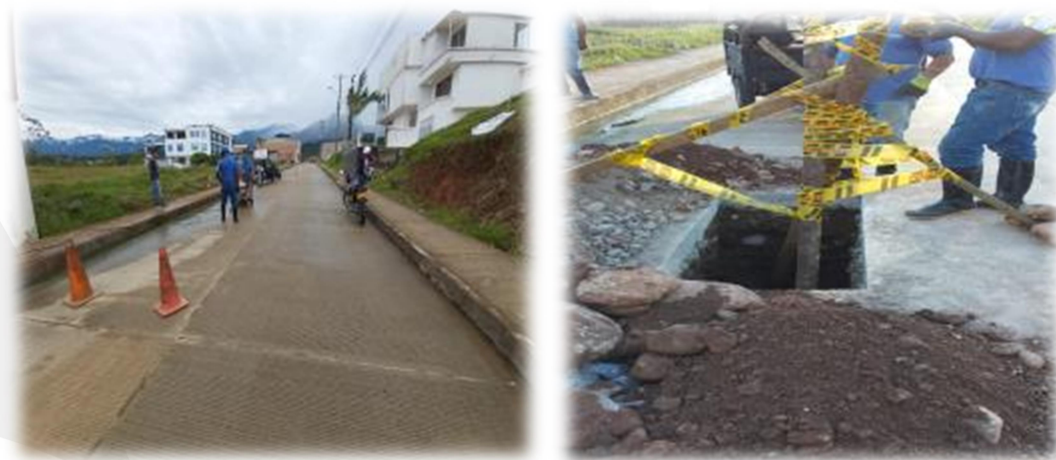
Se realizó intervención de tramo de Alcantarillado en la ciudadela, se realizó corte del pavimento y la respectiva inspección de taponamiento, que estaba generando rebose de la recámara e inconvenientes en la operación de la red de alcantarillado, logrando solucionar este taponamiento.

**Ilustración 26. Intervención alcantarillado Ciudadela 08/08/2020**

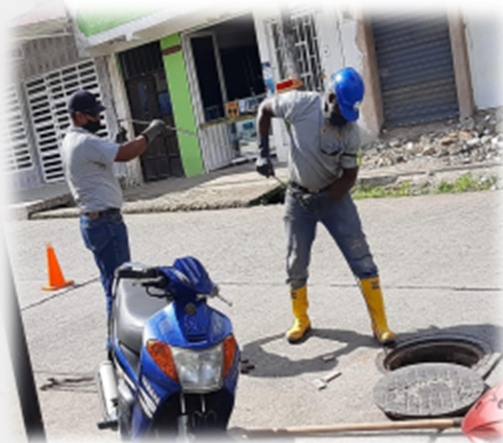
Se realizó intervención en tramo de alcantarillado del barrio el Progreso, que presentaba rebose de aguas residuales, cuando se presentaban fuertes precipitaciones, asociado a una red en cemento de este sector y la vida útil del sistema, que se encuentra deteriorado y la capacidad hidráulica no logra trabajar de manera eficiente como combinado ante fuertes precipitaciones. La empresa Aguas Mocoa S.A. E.S.P. con personal operativo de la empresa, realizó la reposición de un tramo de aproximadamente 4 m de la red de 20" que pasa por este sector.

**Ilustración 27. Intervención Alcantarillado Progreso 27/11/2020**

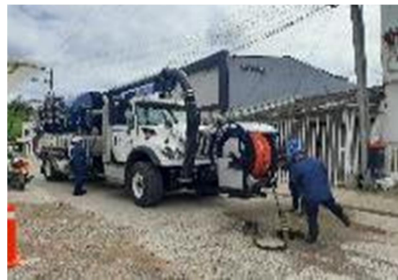
| REQUERIMIENTOS | REGISTRO FOTOGRÁFICO |
|---|---|
| ATENCIÓN CON EL EQUIPO A PRESIÓN Y SUCCIÓN EN EL BARRIO OBRERO ETAPA II | |

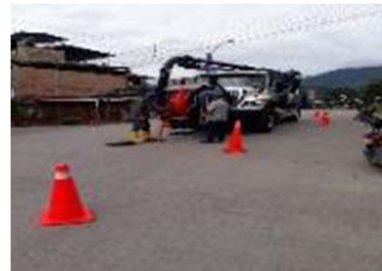
| REQUERIMIENTOS | REGISTRO FOTOGRÁFICO |
|---|---|
| ATENCIÓN DE REQUERIMIENTO EN AVENIDA LOS ESTUDIANTES | |

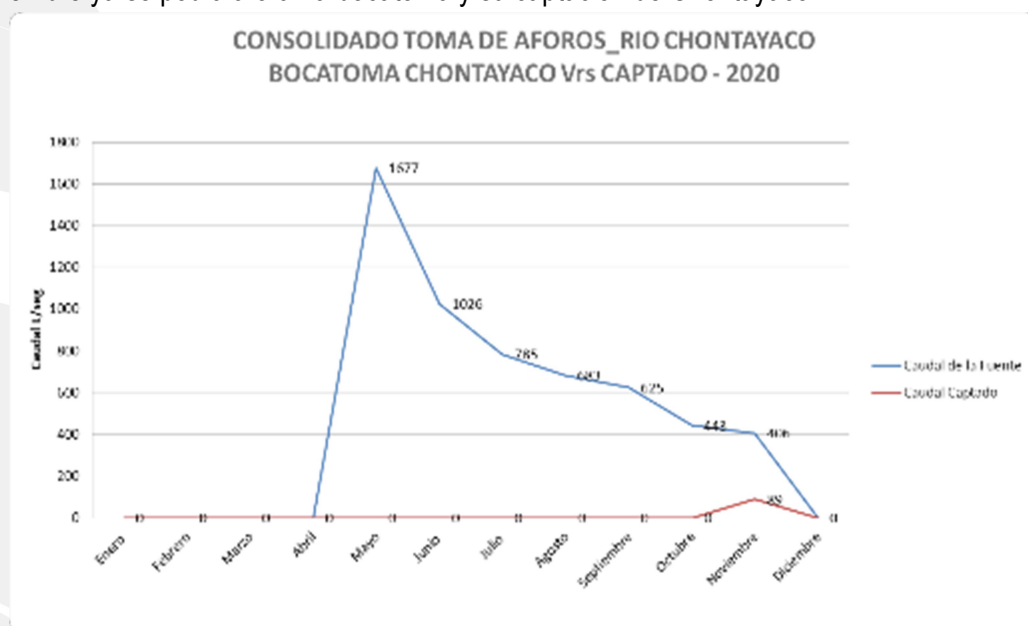
Grafica 7. Consolidados aforos Chontayaco Fuente Aguas Mocoa S.A. E.S.P.

En el siguiente gráfico se observa el comportamiento de la fuente en el transcurso del año según los datos obtenidos y se tiene el primer dato de la captación, teniendo en cuenta que en Noviembre ya se podía aforar la bocatoma y su captación de Chontayaco.

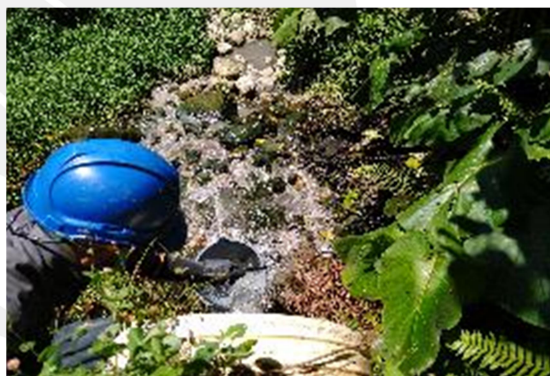
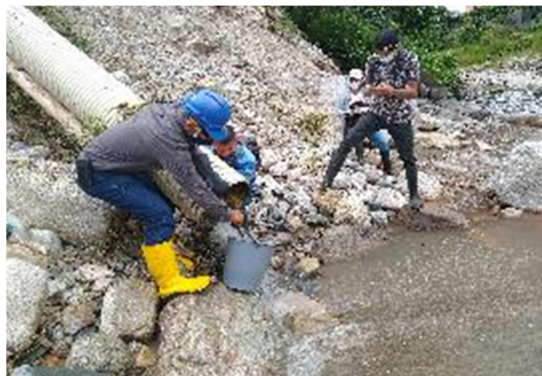
**Ilustración 40. Aforos puntos de vertimiento. Fuente Aguas Mocoa S.A. E.S.P.**

- Informe de avance en el cumplimiento de los requerimientos del (PSMV), Plan de Saneamiento y Manejo de Vertimientos según obligaciones de la resolución DTP N° 0901 de diciembre de 2009 y prorroga el término la resolución 1946 del 17 de diciembre de 2019.
- Informe actualizado de puntos de vertimiento, teniendo en cuenta la ubicación y aforo de caudal.

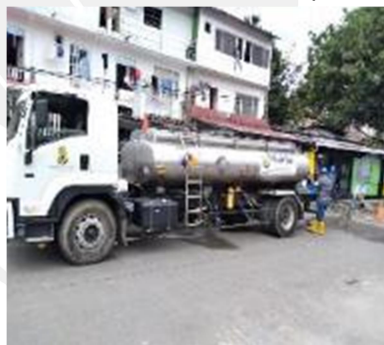
Ilustración 42. Abastecimiento con carro tanques

- Trazado de rutas para abastecimiento a los barrios de cada zona con carro tanques.
