# PROGRAMA DE USO EFICIENTE Y AHORRO DEL AGUA (PUEAA)

AÑO 2021

AGUAS  
MOCOA  
SA ESP  
LO MEJOR DE NOSOTROS

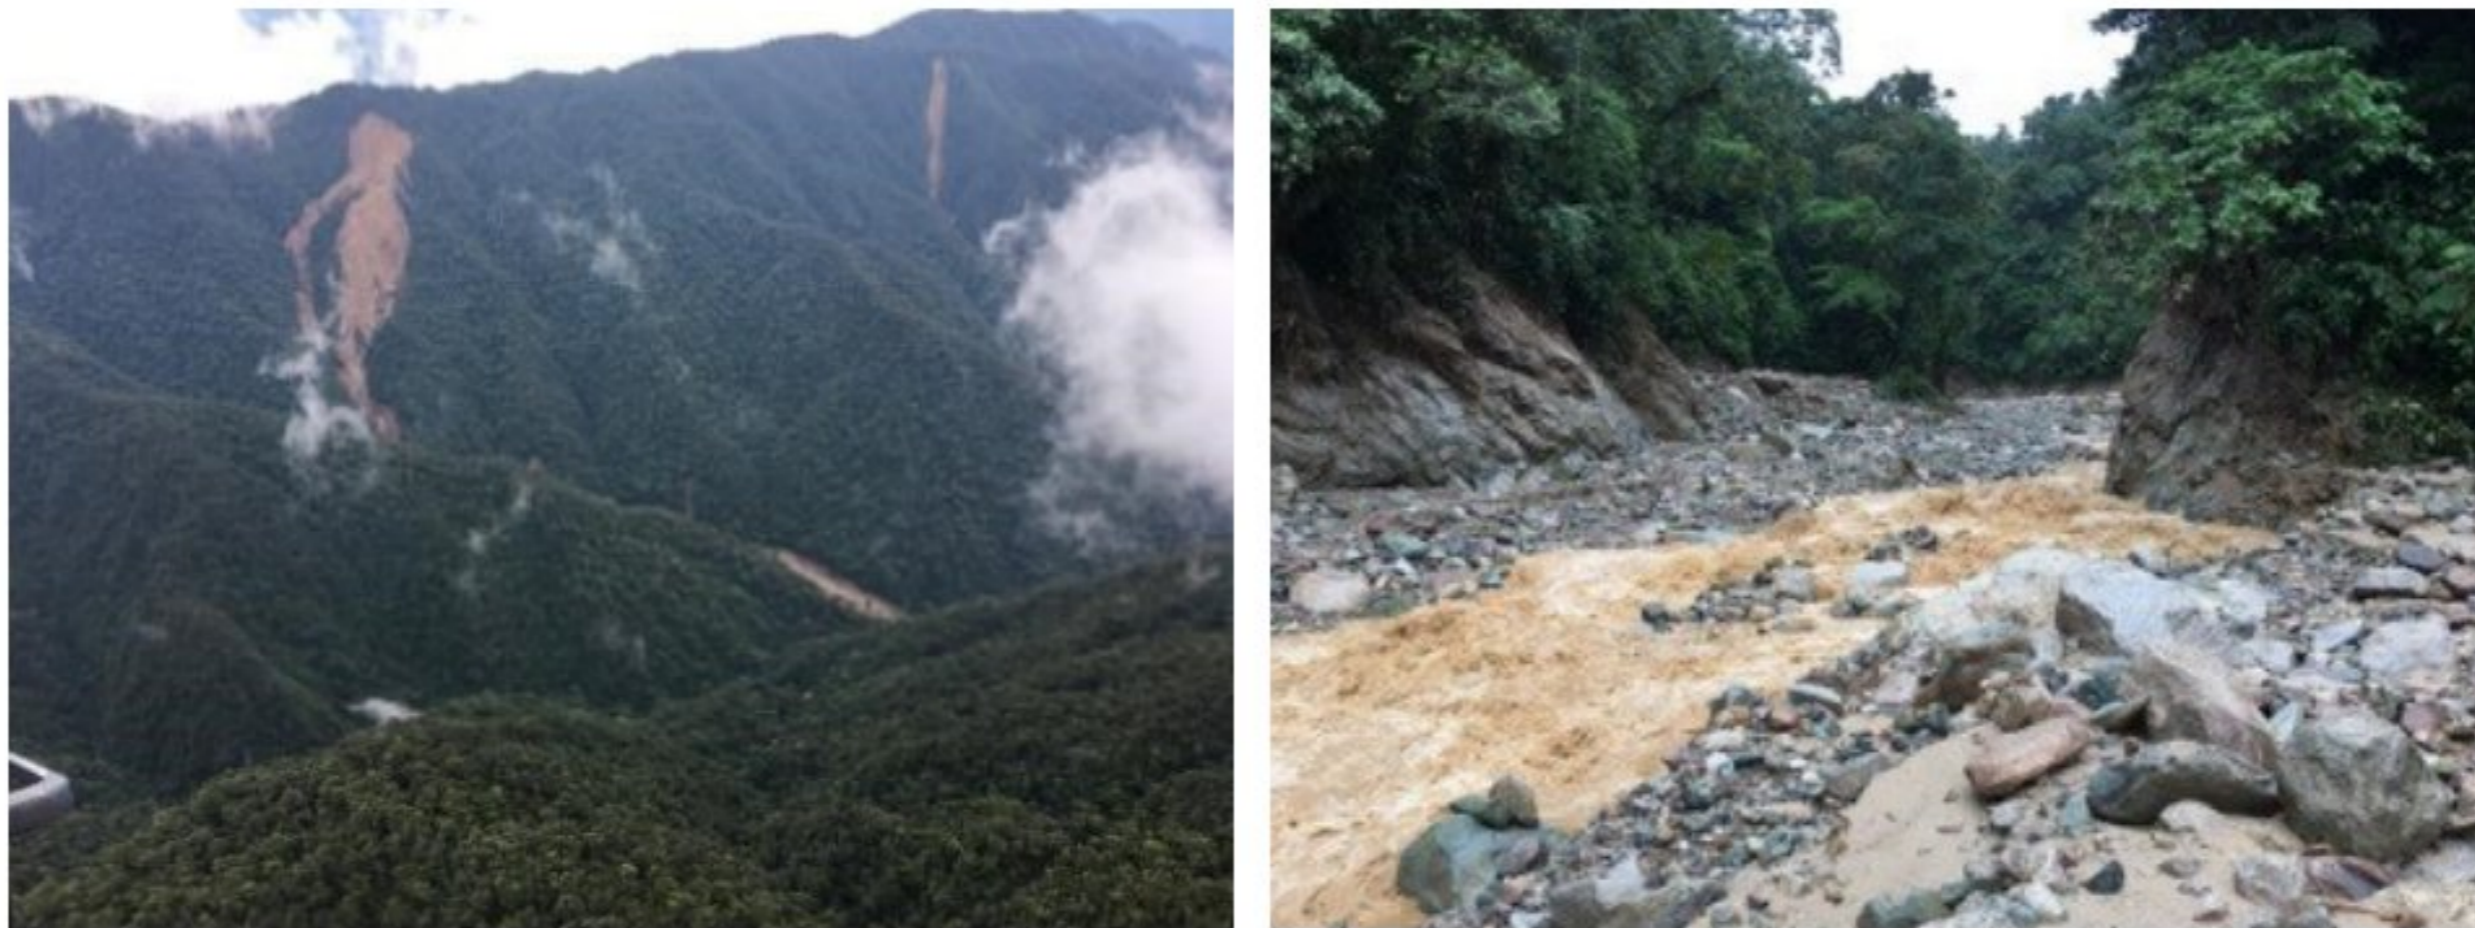
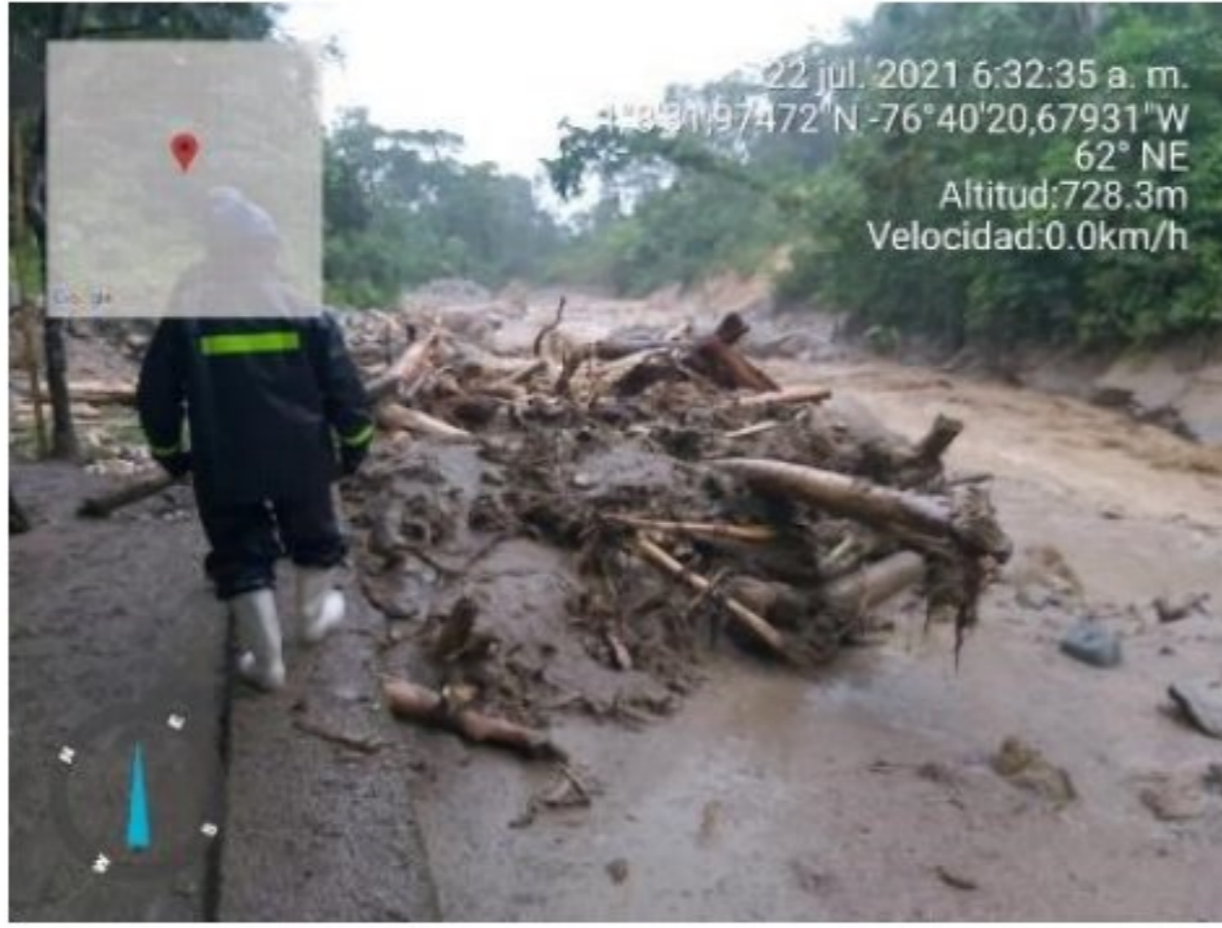
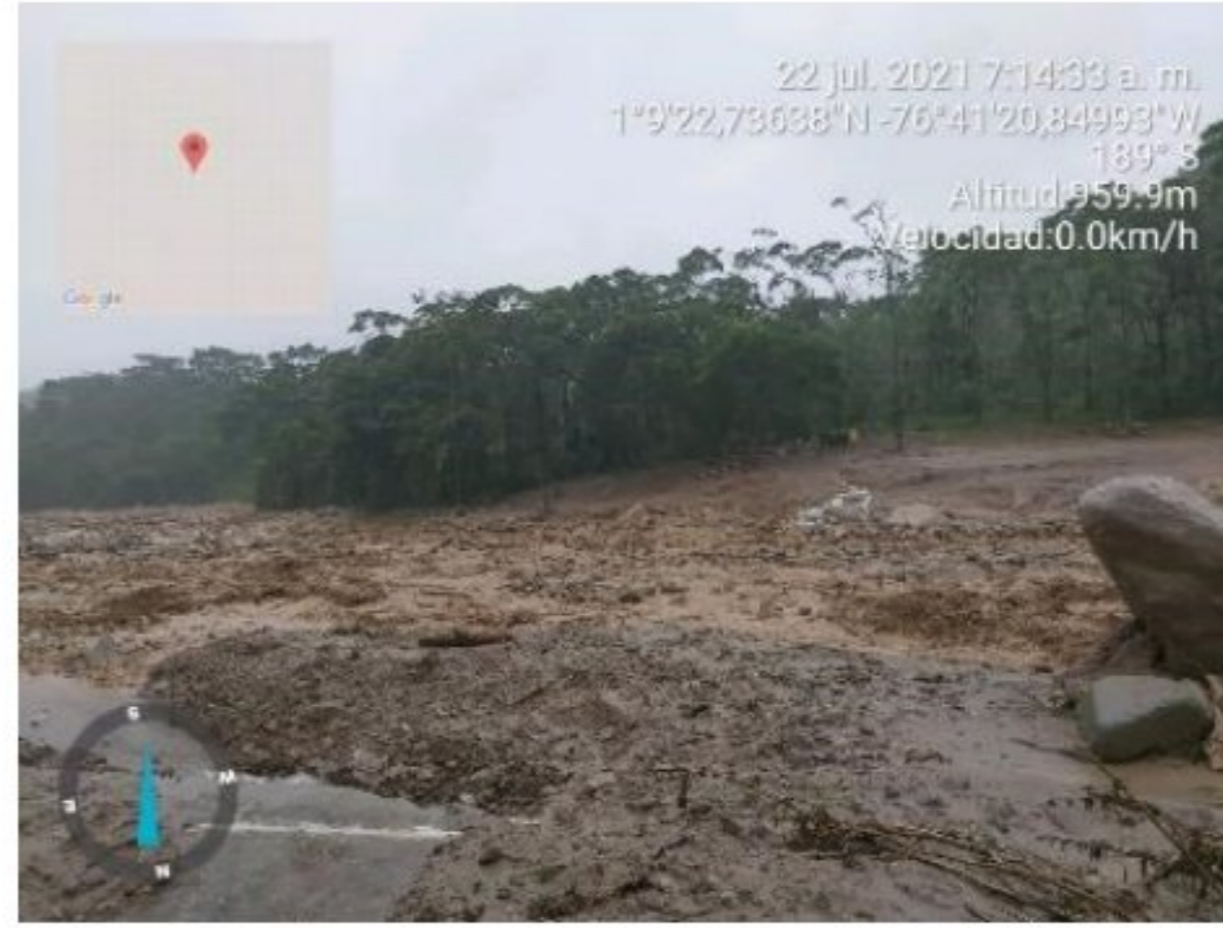
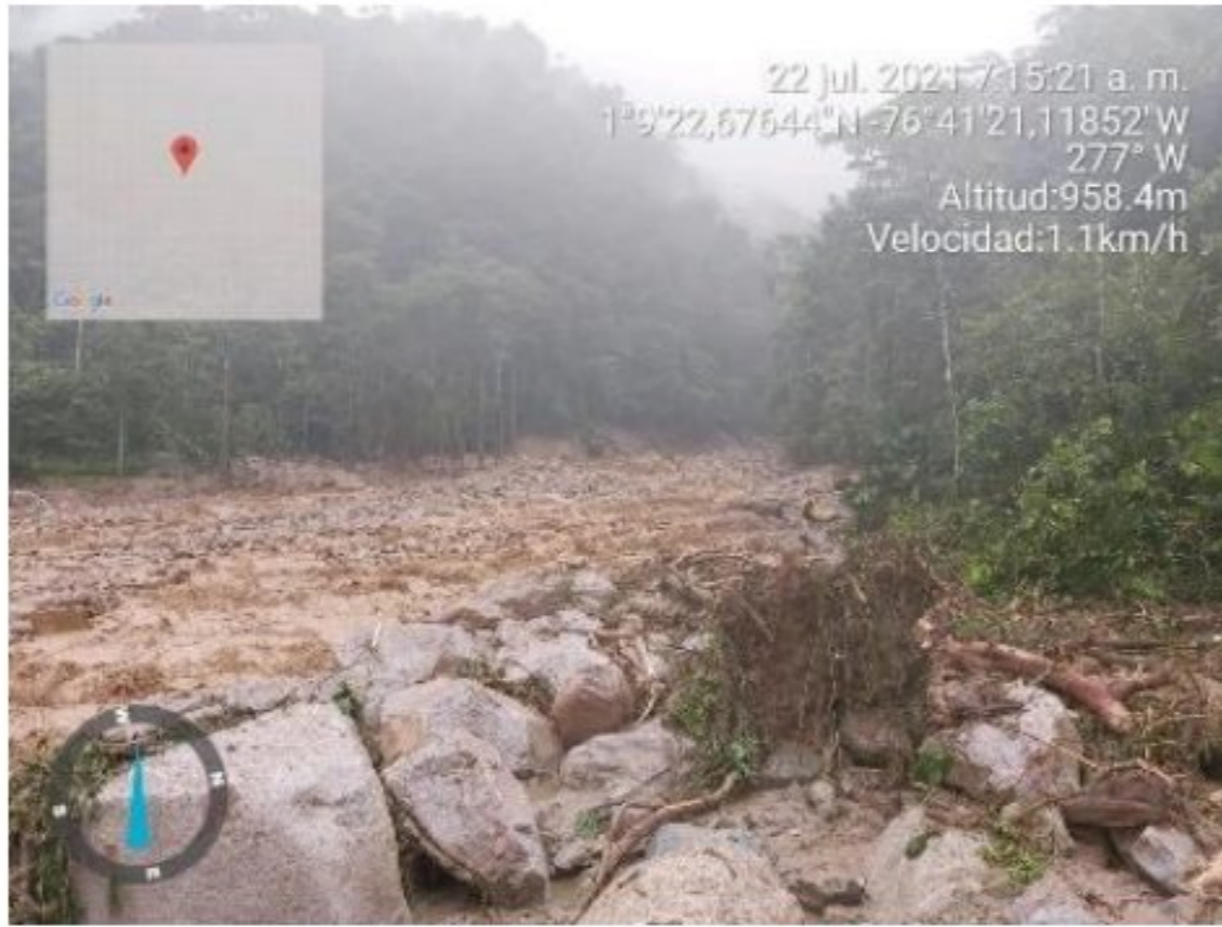
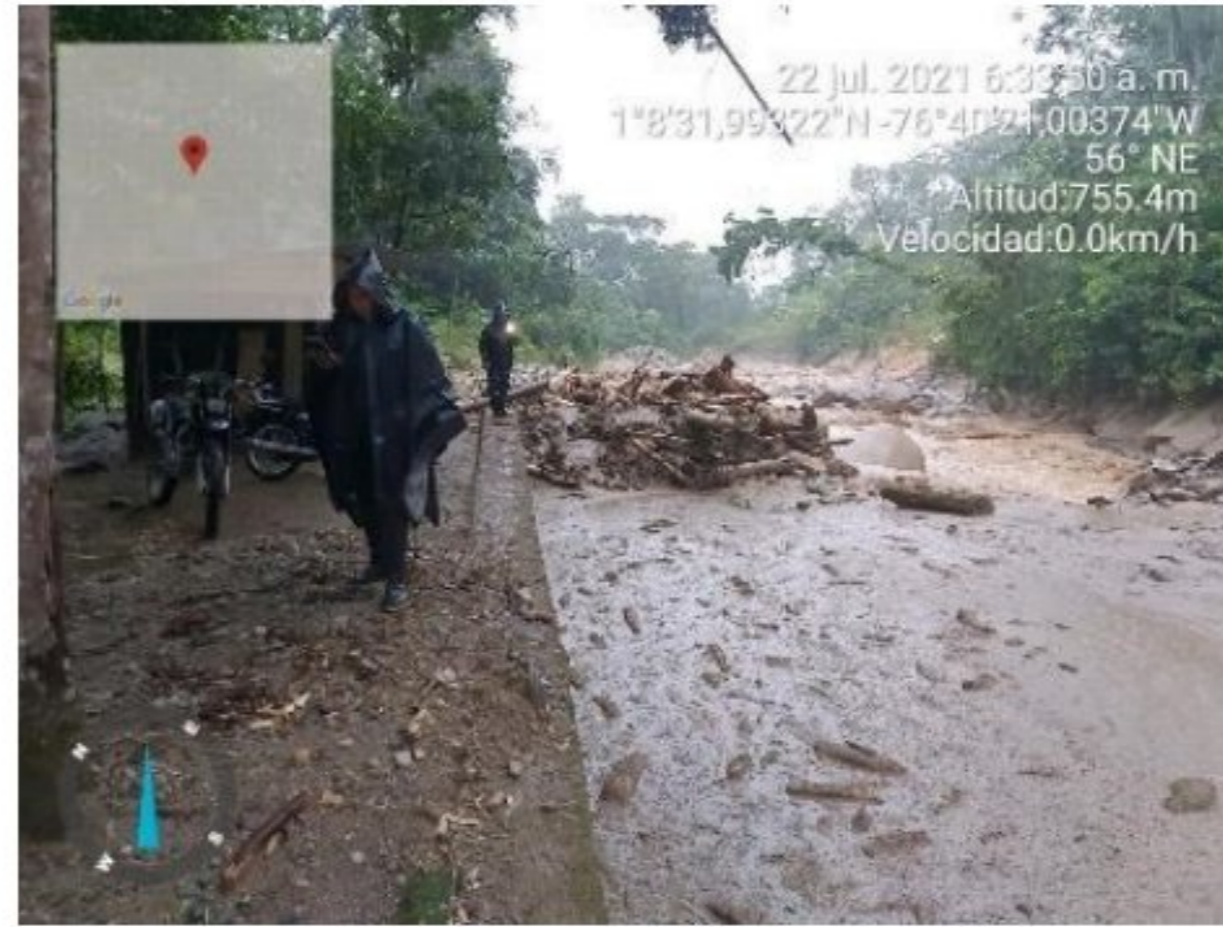
**Fotografía 1. Eventos del 21 de julio de 2021**

- ❖ Daños graves a la Bocatoma Palmeras: Daños en los muros de la caja de derivación y pérdida de sus accesorios (válvulas, tapa de la caja, entre otros), daños en el dique de derivación y el muro lateral izquierdo perdió parte de su estructura en concreto.
- ❖ Tubería de aducción en PEAD de 12", presenta obstrucción interna.
- ❖ Estructura de pre-desarenador presenta daños en los muros de concreto y afectación total de los accesorios y estructura para el acceso.
- ❖ Línea de aducción que va del pre-desarenador al desarenador, presenta desacople de 40 ml, afectación en una válvula ventosa y obstrucción por material rocos.
- ❖ Pérdida total de la estructura de pasos elevados de las fuentes alternas Quebrada Chontayaco y Quebrada Mulatico.

Por lo anterior, algunas de las estructuras descritas en el presente documento ya no existen o tienen afectaciones severas. Las cual de indicaran posterior a su descripción inicial antes del evento presentado el 21 de julio de 2021.

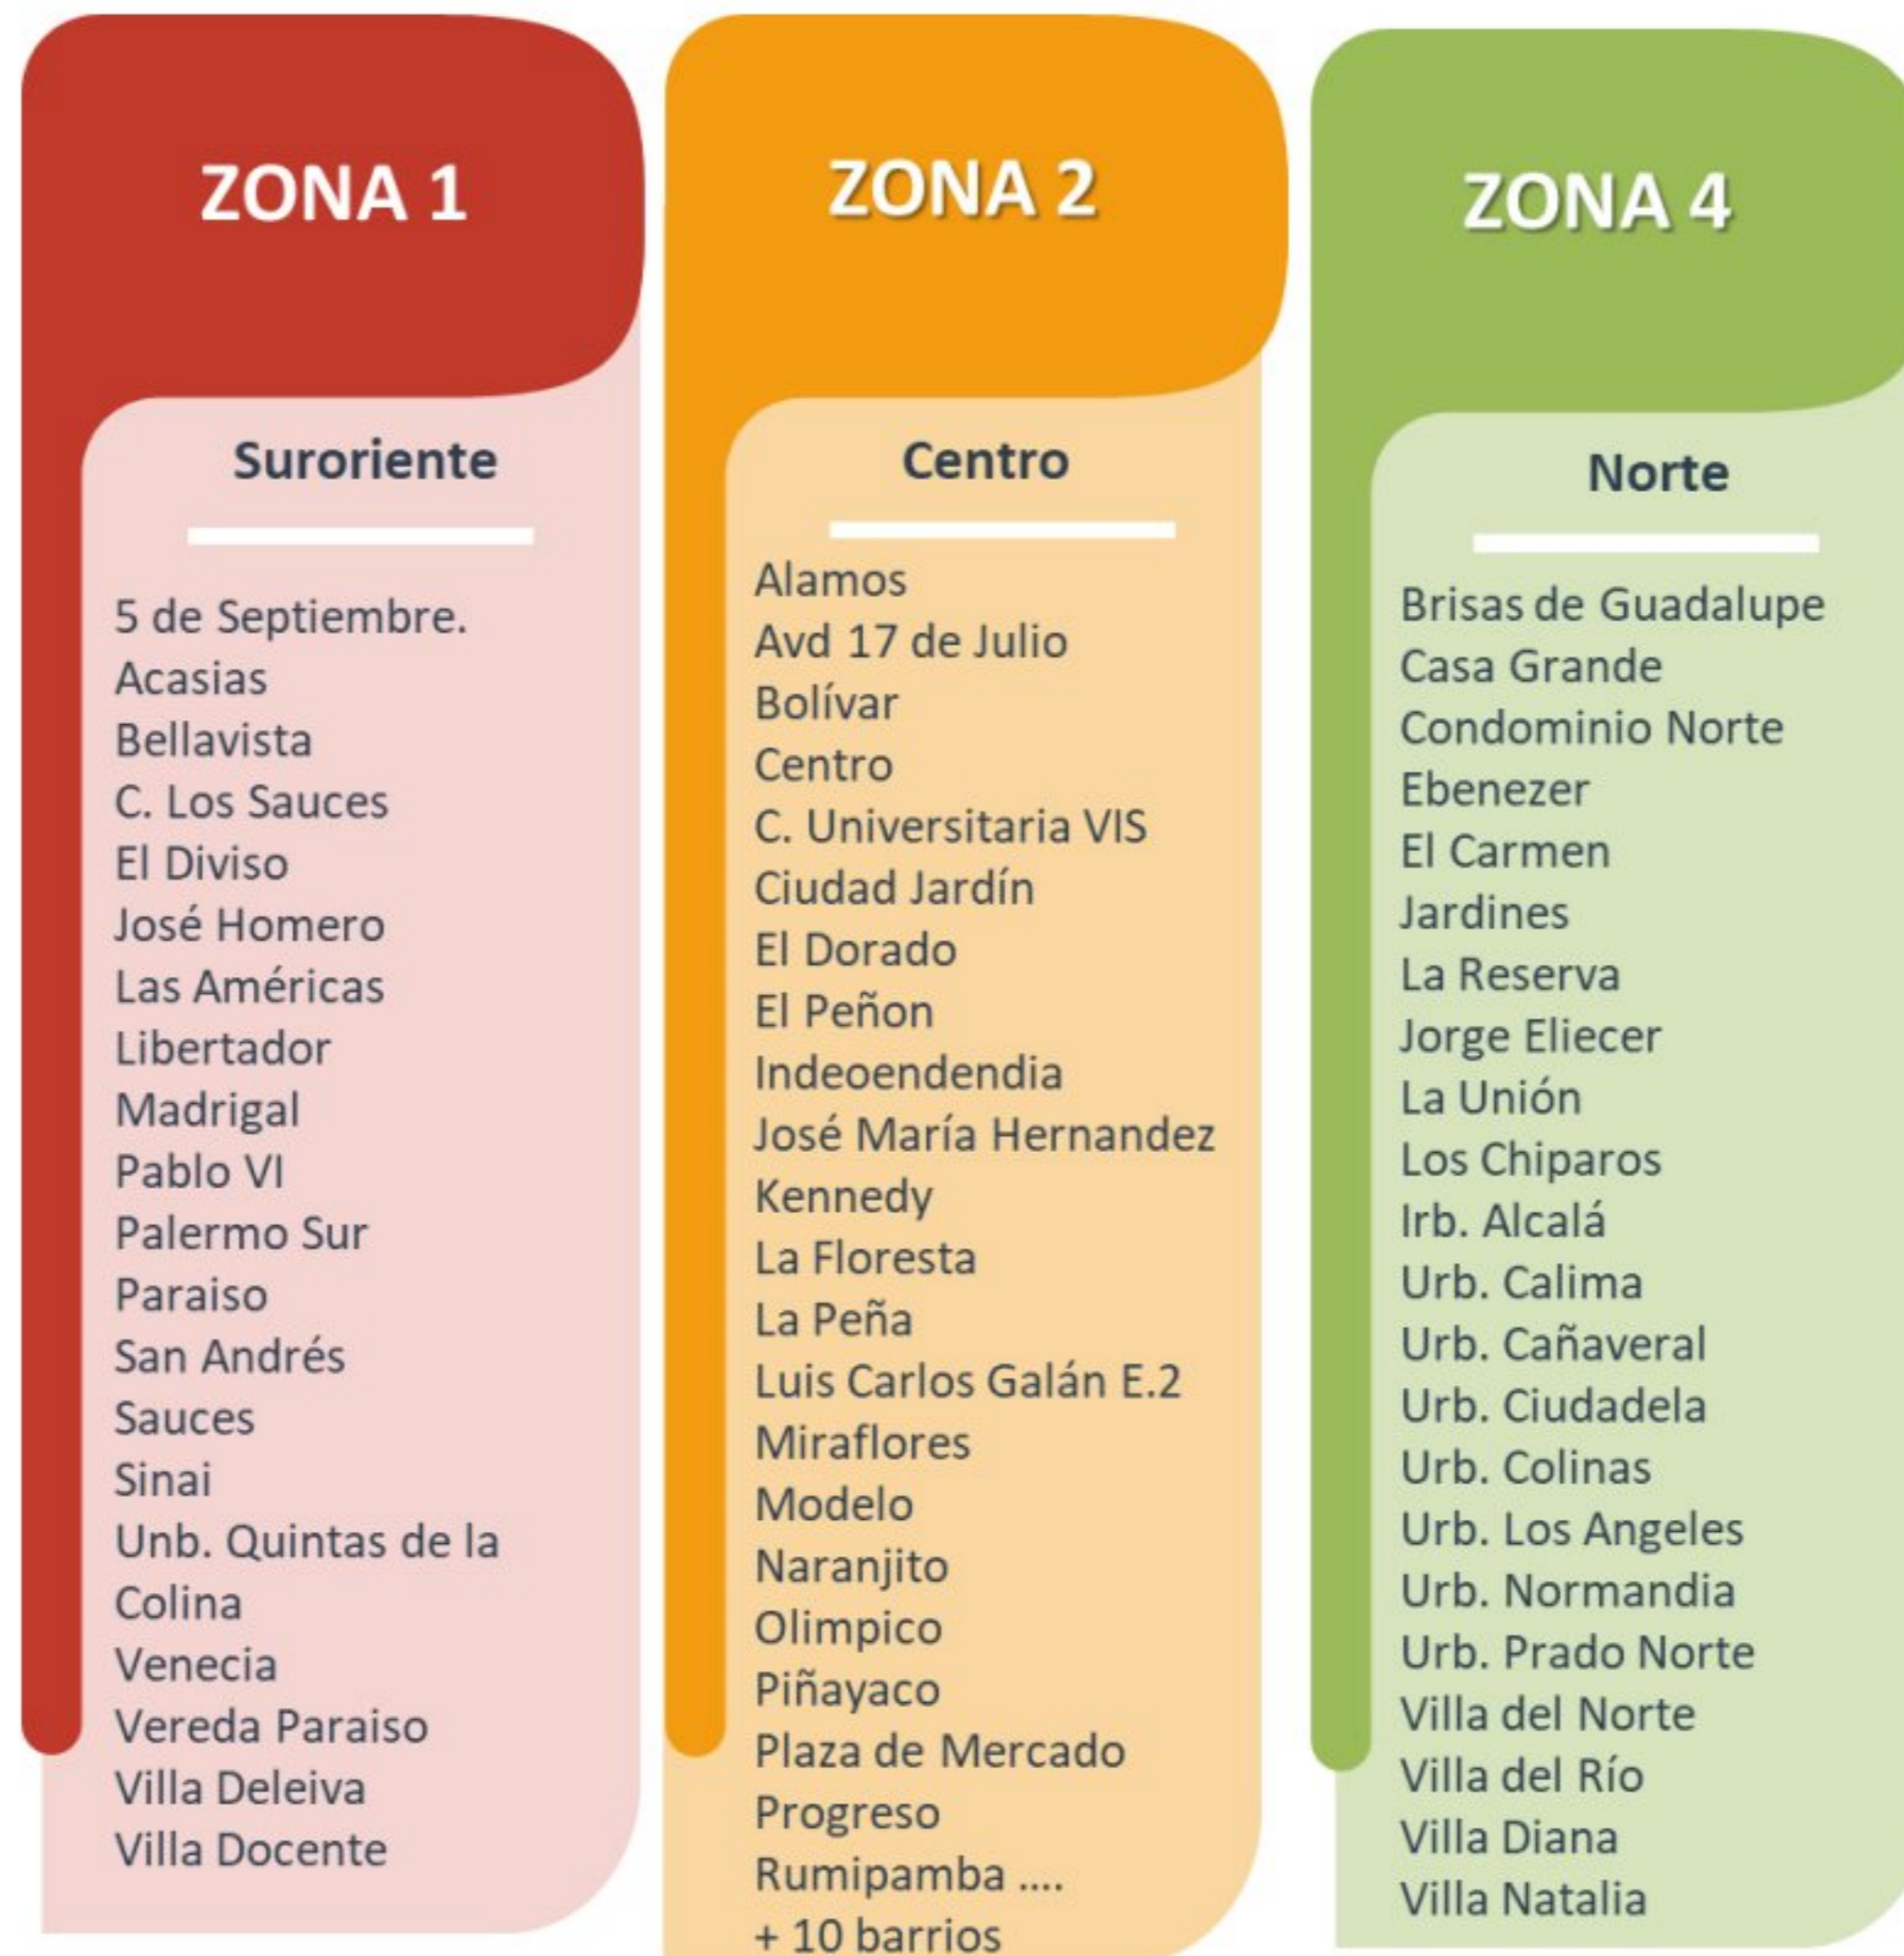
Ilustración 1. Zonas de prestación servicio de acueducto por AGUAS MOCOCA S.A. E.S.P

El servicio de acueducto prestado por la empresa AGUAS MOCOCA S.A. E.S.P., suministra agua a los usuarios de tres zonas en el municipio de Mocoa, zona suroriente, zona centro y zona norte.

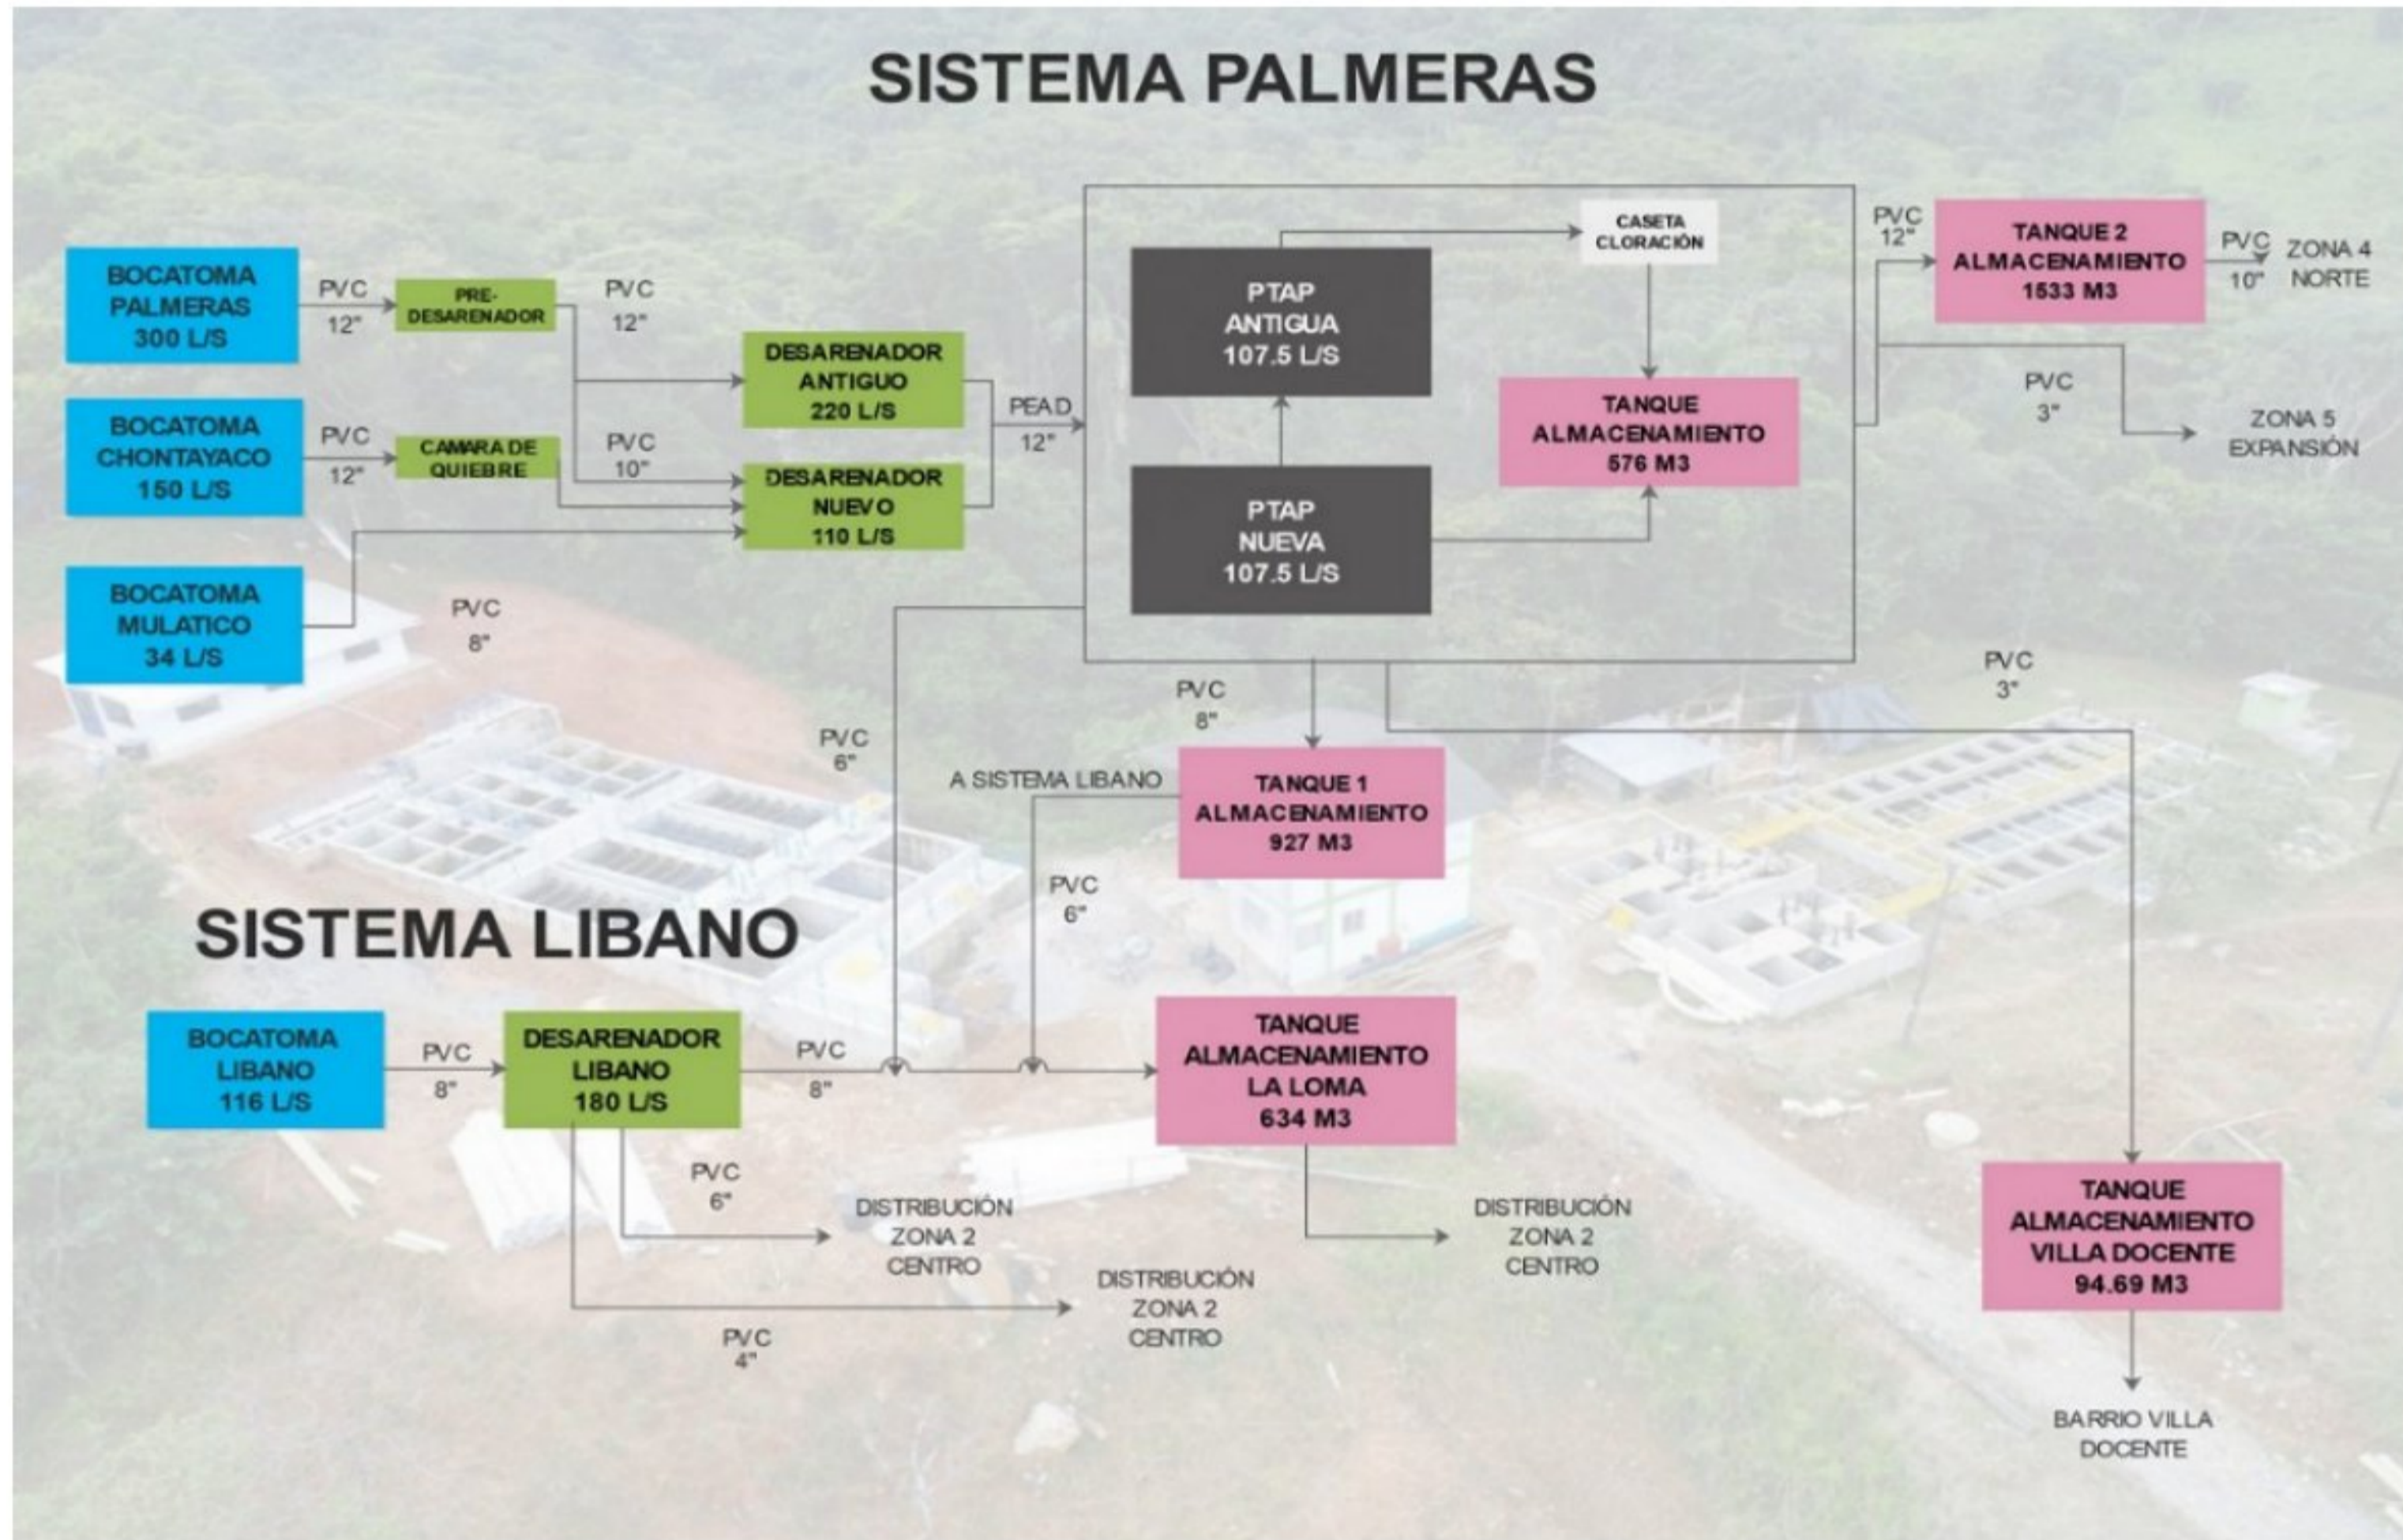
Ilustración 2. Componentes del sistema de acueducto AGUAS MOCOCA S.A. E.S.P

El sistema de acueducto desde las bocatomas, hasta la planta de tratamiento y tanques de almacenamiento, funciona por gravedad. En la siguiente ilustración se presenta el esquema operativo del sistema de acueducto:

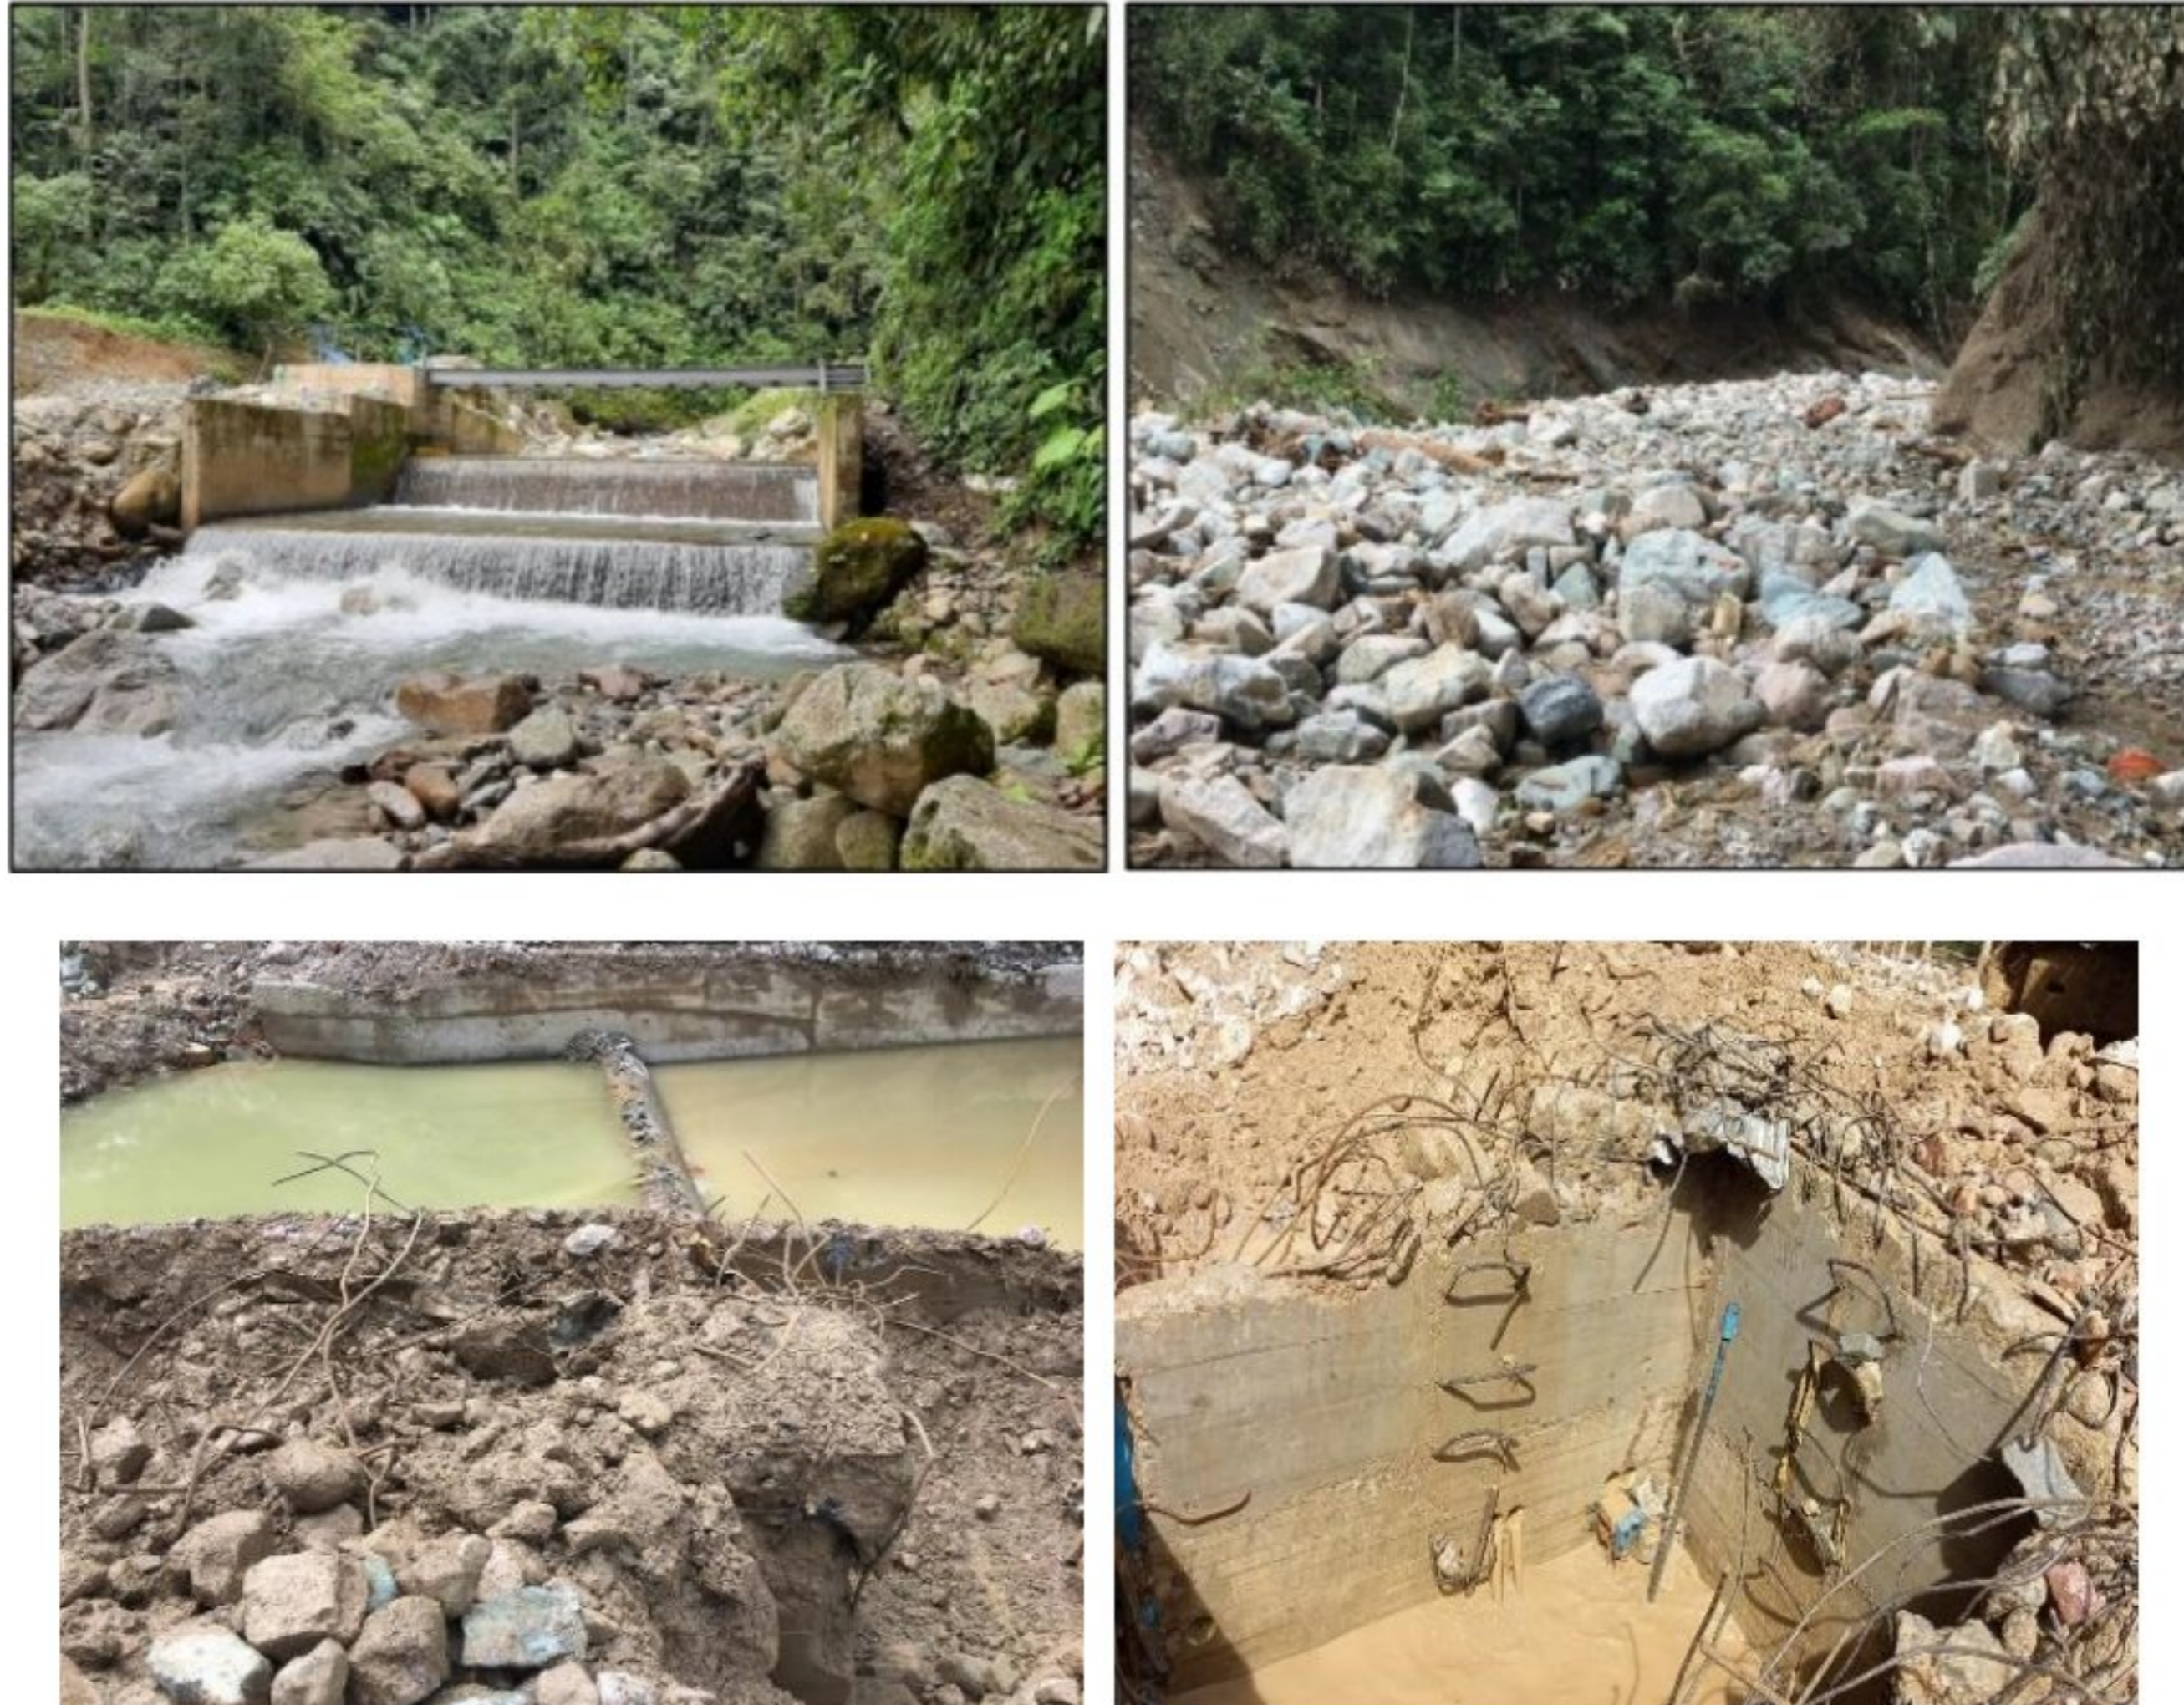
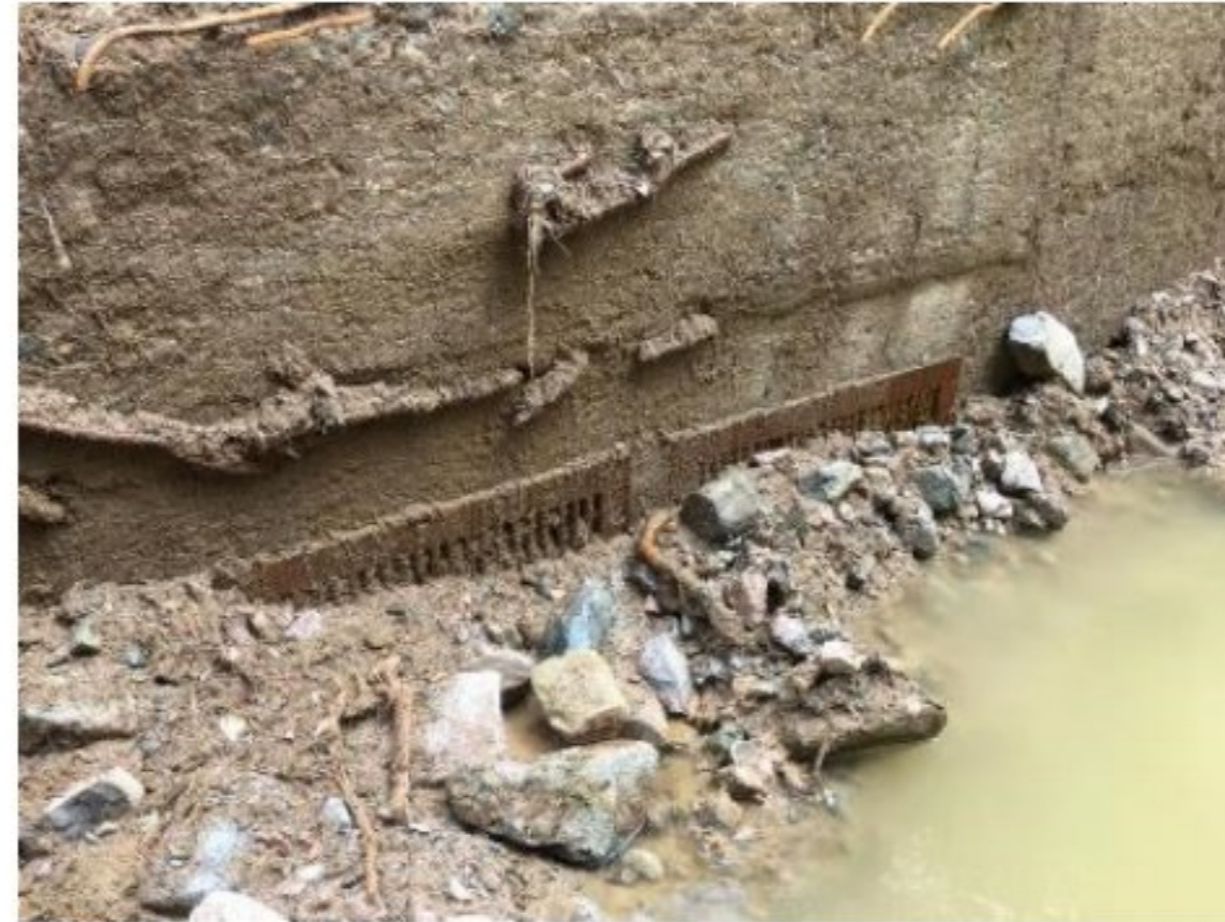
**Fotografía 2. Destrucción Bocatoma Palmeras**

Las descripciones realizadas anteriormente eran la encontradas antes del evento del 21 de julio de 2021, debido que la bocatoma Palmeras presentó daños graves en tres componentes de su infraestructura:

Daños en los muros de la estructura de la caja de derivación, evidenciándose acero expuesto, pérdida de la estructura de concreto de la caja y pérdida total

- de los accesorios de control y daño total en la tapa de ingreso. Se estima una afectación estructural del 80% y 100% en los accesorios de control.
- En cuanto a los muros de contención, se presentó daño en el muro lateral izquierdo el cual perdió parte de su estructura en concreto. Se estima una afectación del 50%.

Lo descrito anteriormente eran las condiciones encontradas antes del evento del 21 de julio de 2021, debido que las crecientes súbitas presentada ocasionaron daños graves en la infraestructura de la bocatoma Palmeras:

- ❖ Daños en los muros de la estructura de la caja de derivación, evidenciándose acero expuesto, pérdida de la estructura de concreto de la caja y pérdida total de los accesorios de control y daño total en la tapa de ingreso. Se estima una afectación estructural del 80% y 100% en los accesorios de control.
- ❖ En cuanto a los muros de contención, se presentó daño en E muro lateral izquierdo el cual perdió parte de su estructura en concreto. Se estima una afectación del 50%.

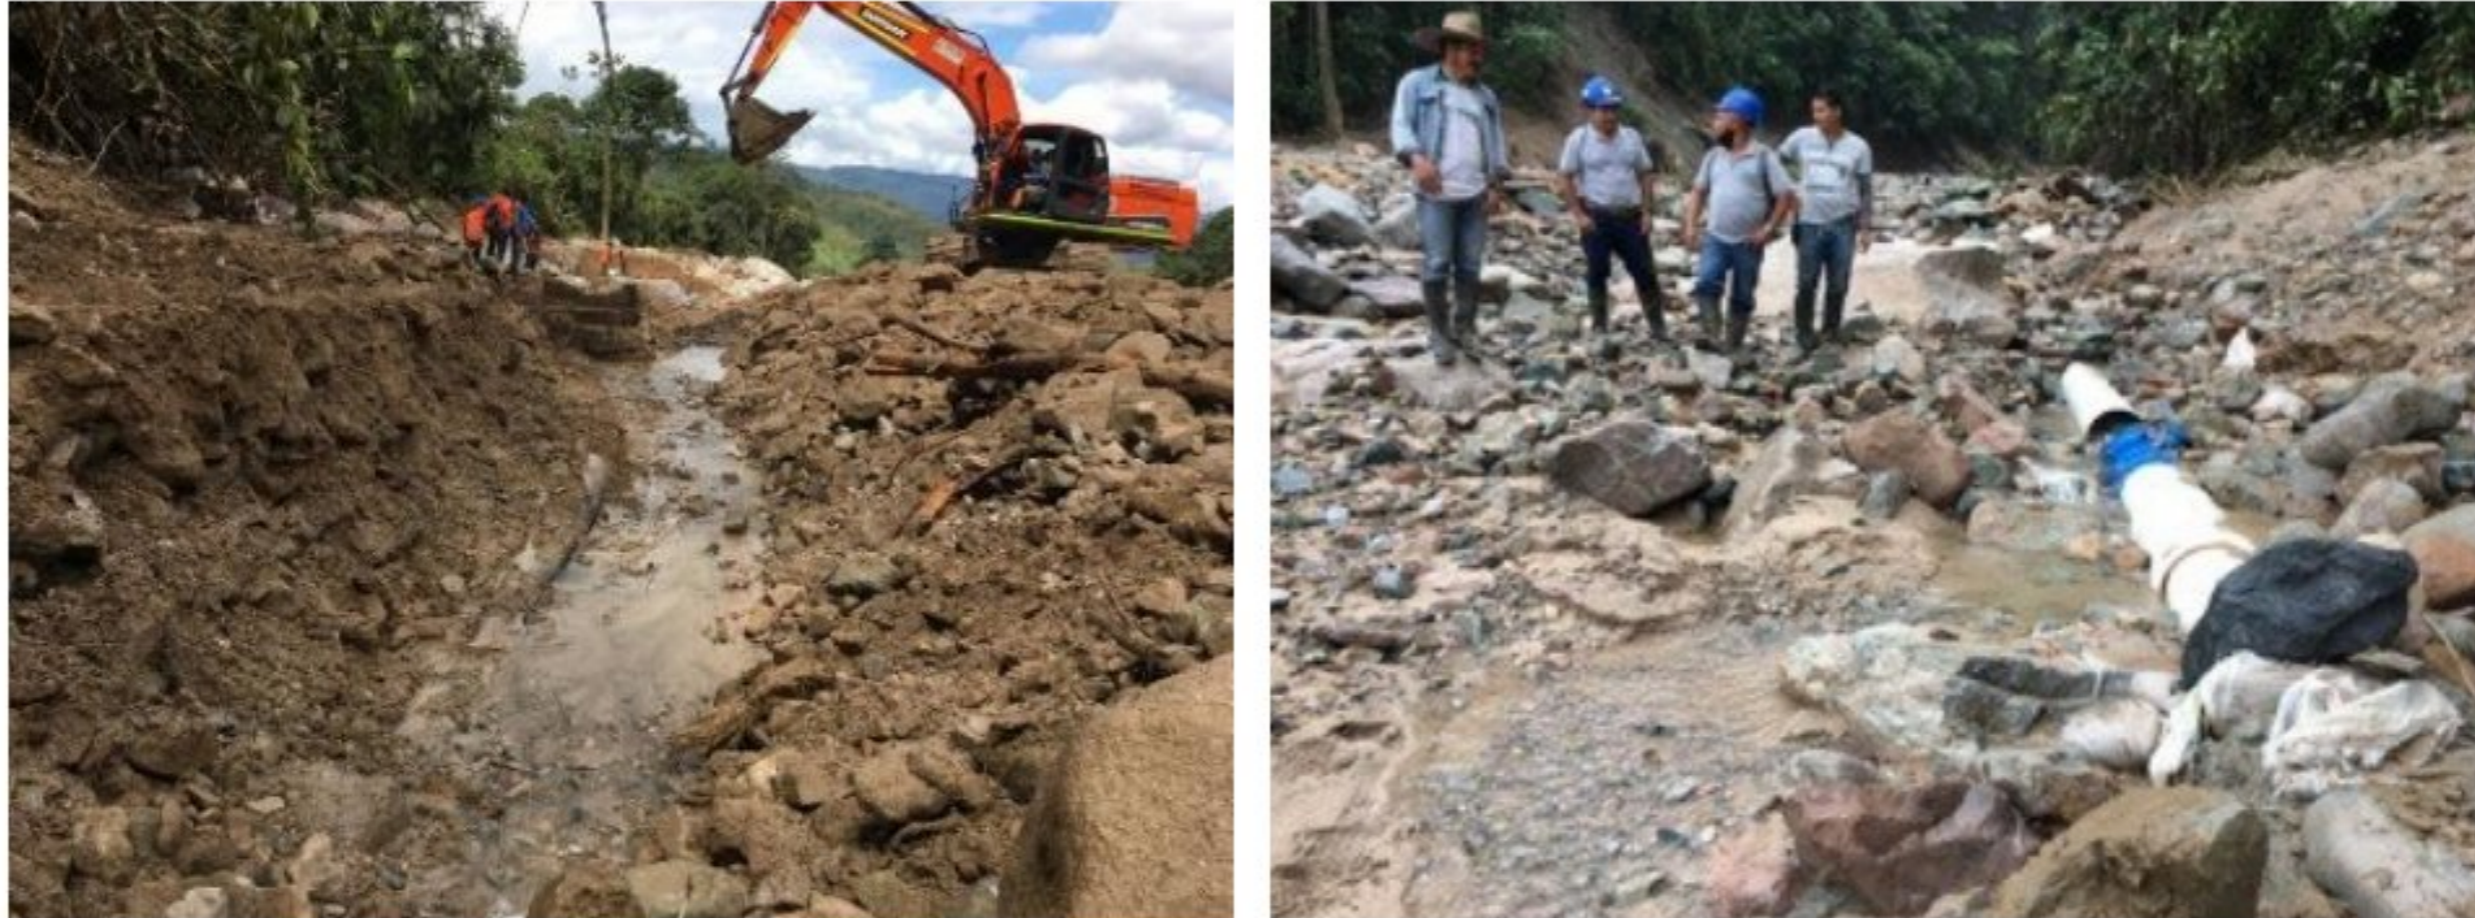
**Fotografía 3. Tubería de aducción bocatoma Sistema Palmeras al desarenador**

Así mismo, la línea de aducción presenta afectación en una válvula de ventosa y desacople de la tubería en aproximadamente 40 metros, adicionalmente, se evidencia construcción por material rocoso en la tubería. Se estima una afectación estructura del 30% y afectación en la válvula ventosa del 100%.
