# PROGRAMA DE USO EFICIENTE Y AHORRO DEL AGUA (PUEAA)

AÑO 2021

AGUAS  
MOCOA  
SA ESP  
LO MEJOR DE NOSOTROS

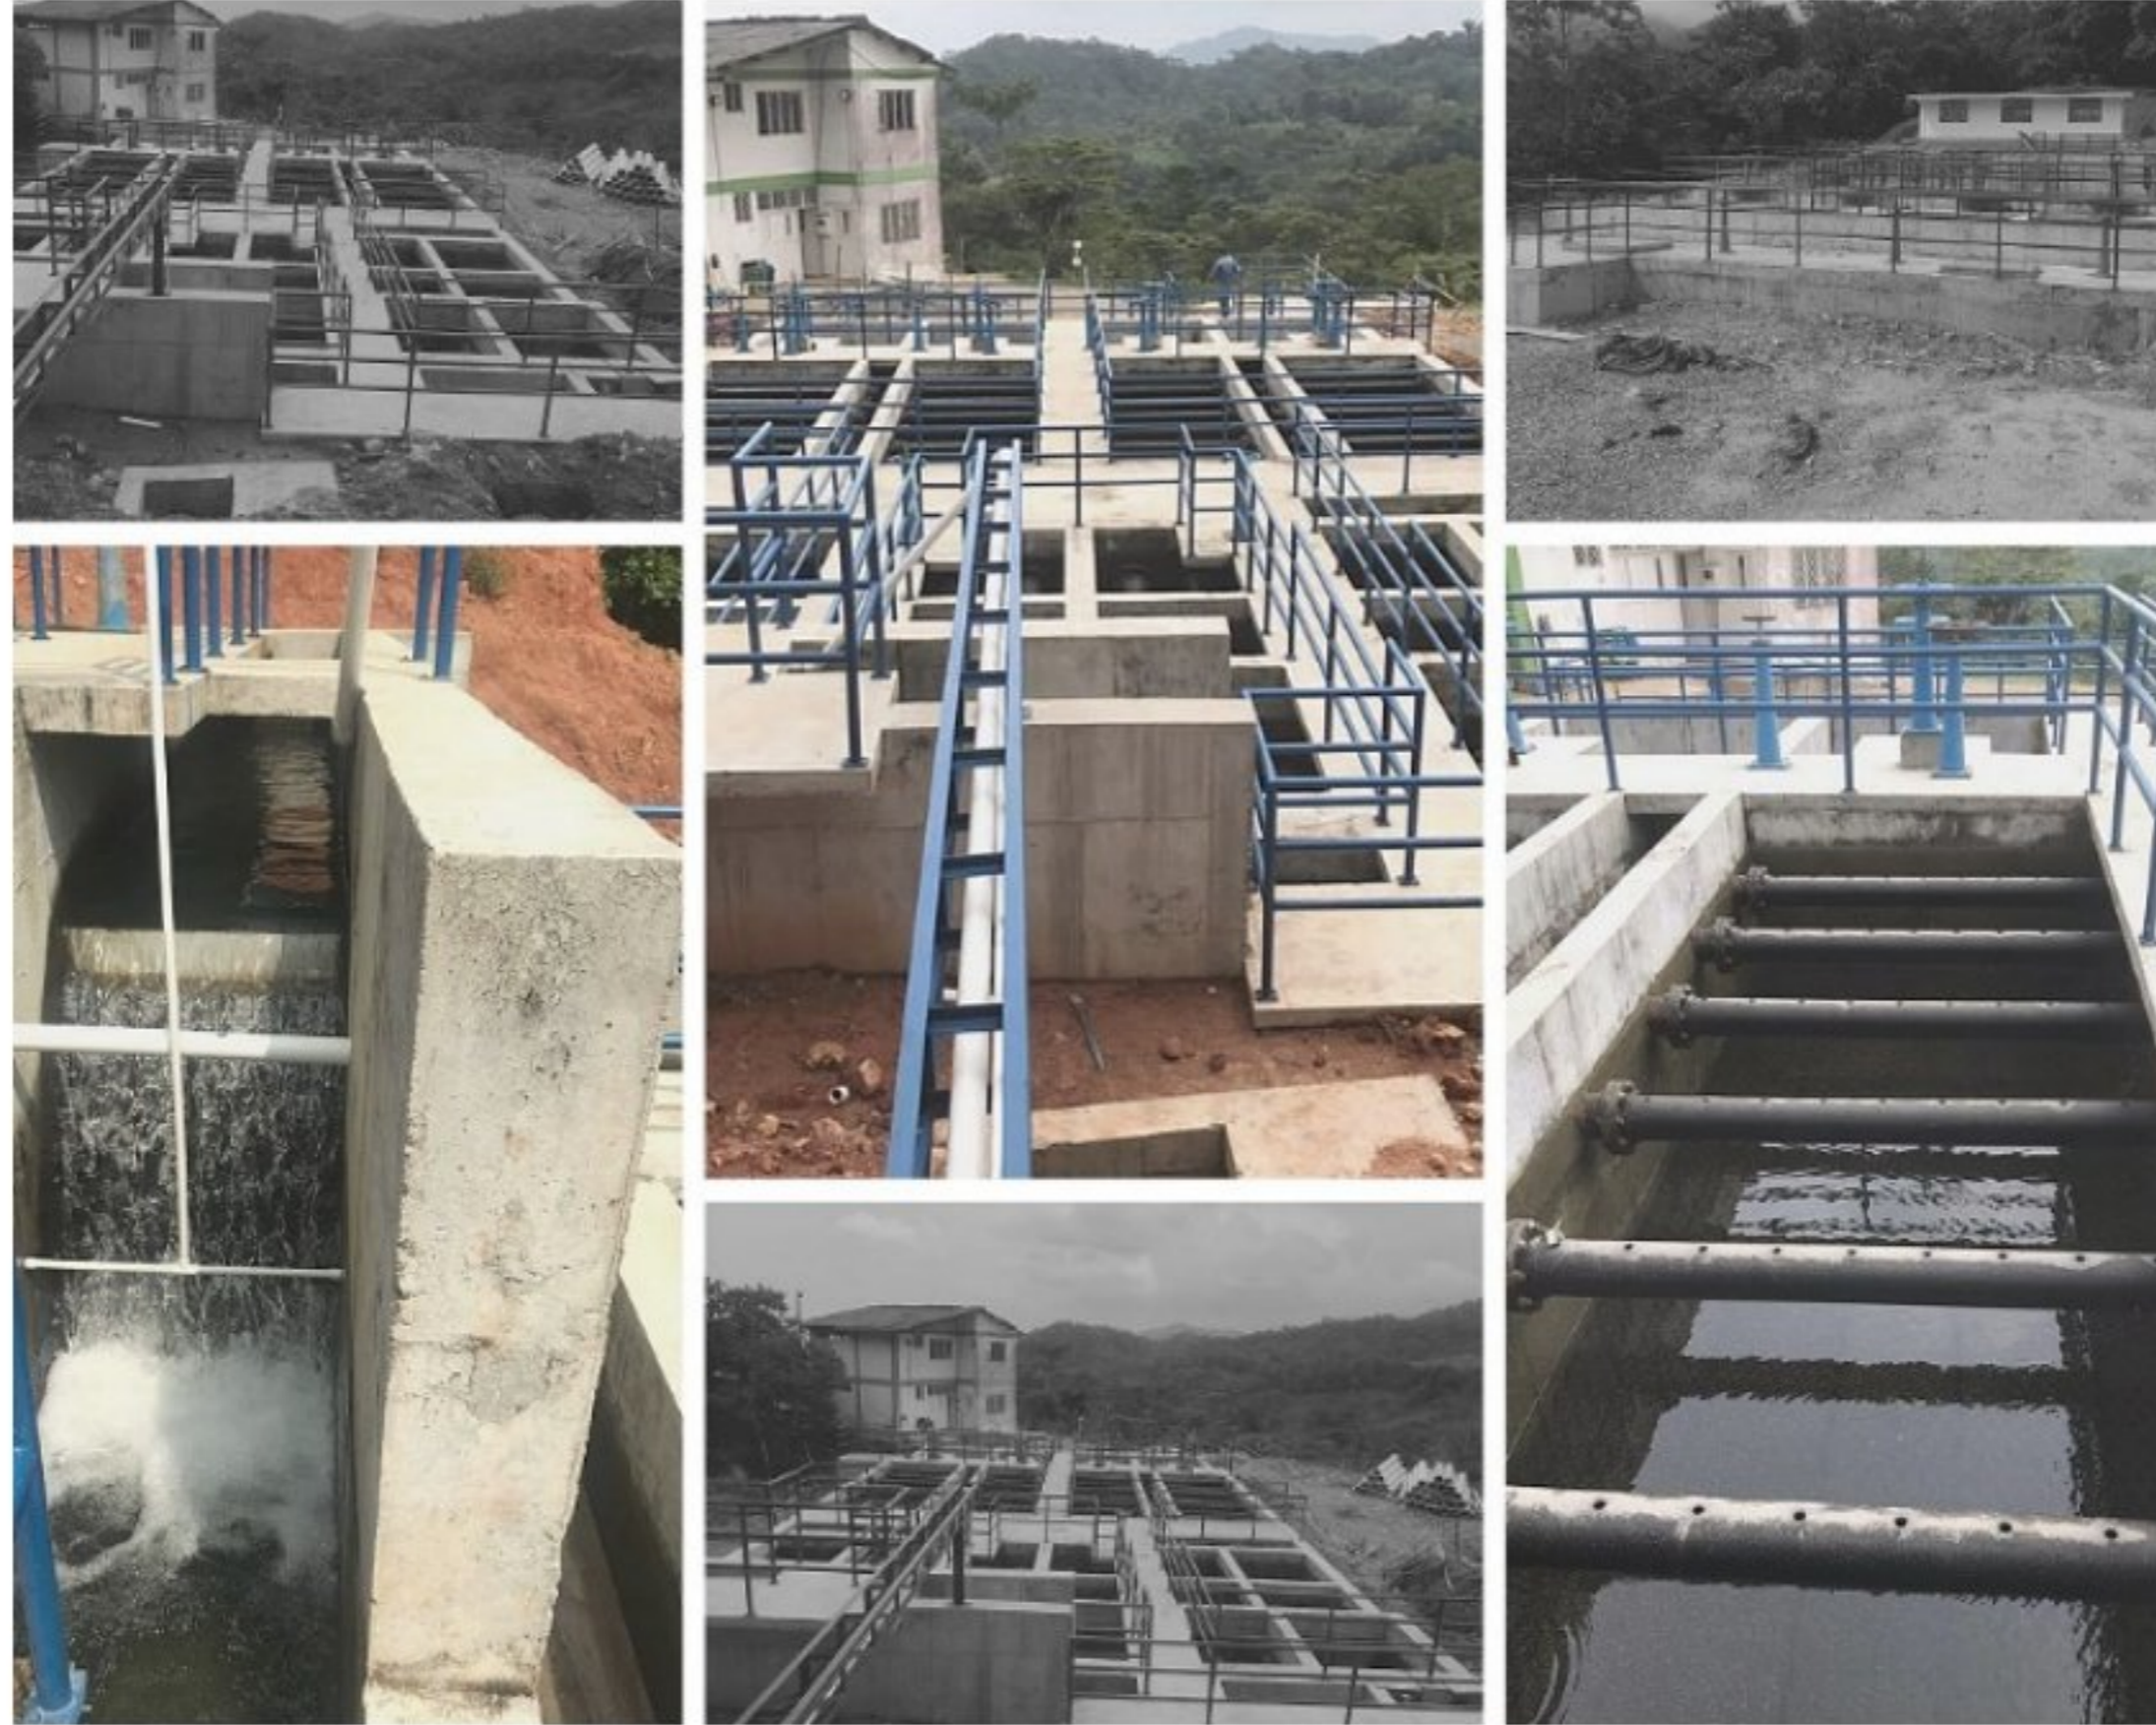
**Fotografía 5. PTAP Nueva**

La mezcla rápida cuenta con un vertedero rectangular, con caída libre para la formación del resalto aguas abajo. Se mantendrá la mezcla rápida de la PTAP antigua como medida provisional en caso que la PTAP nueva salga de servicio temporalmente.

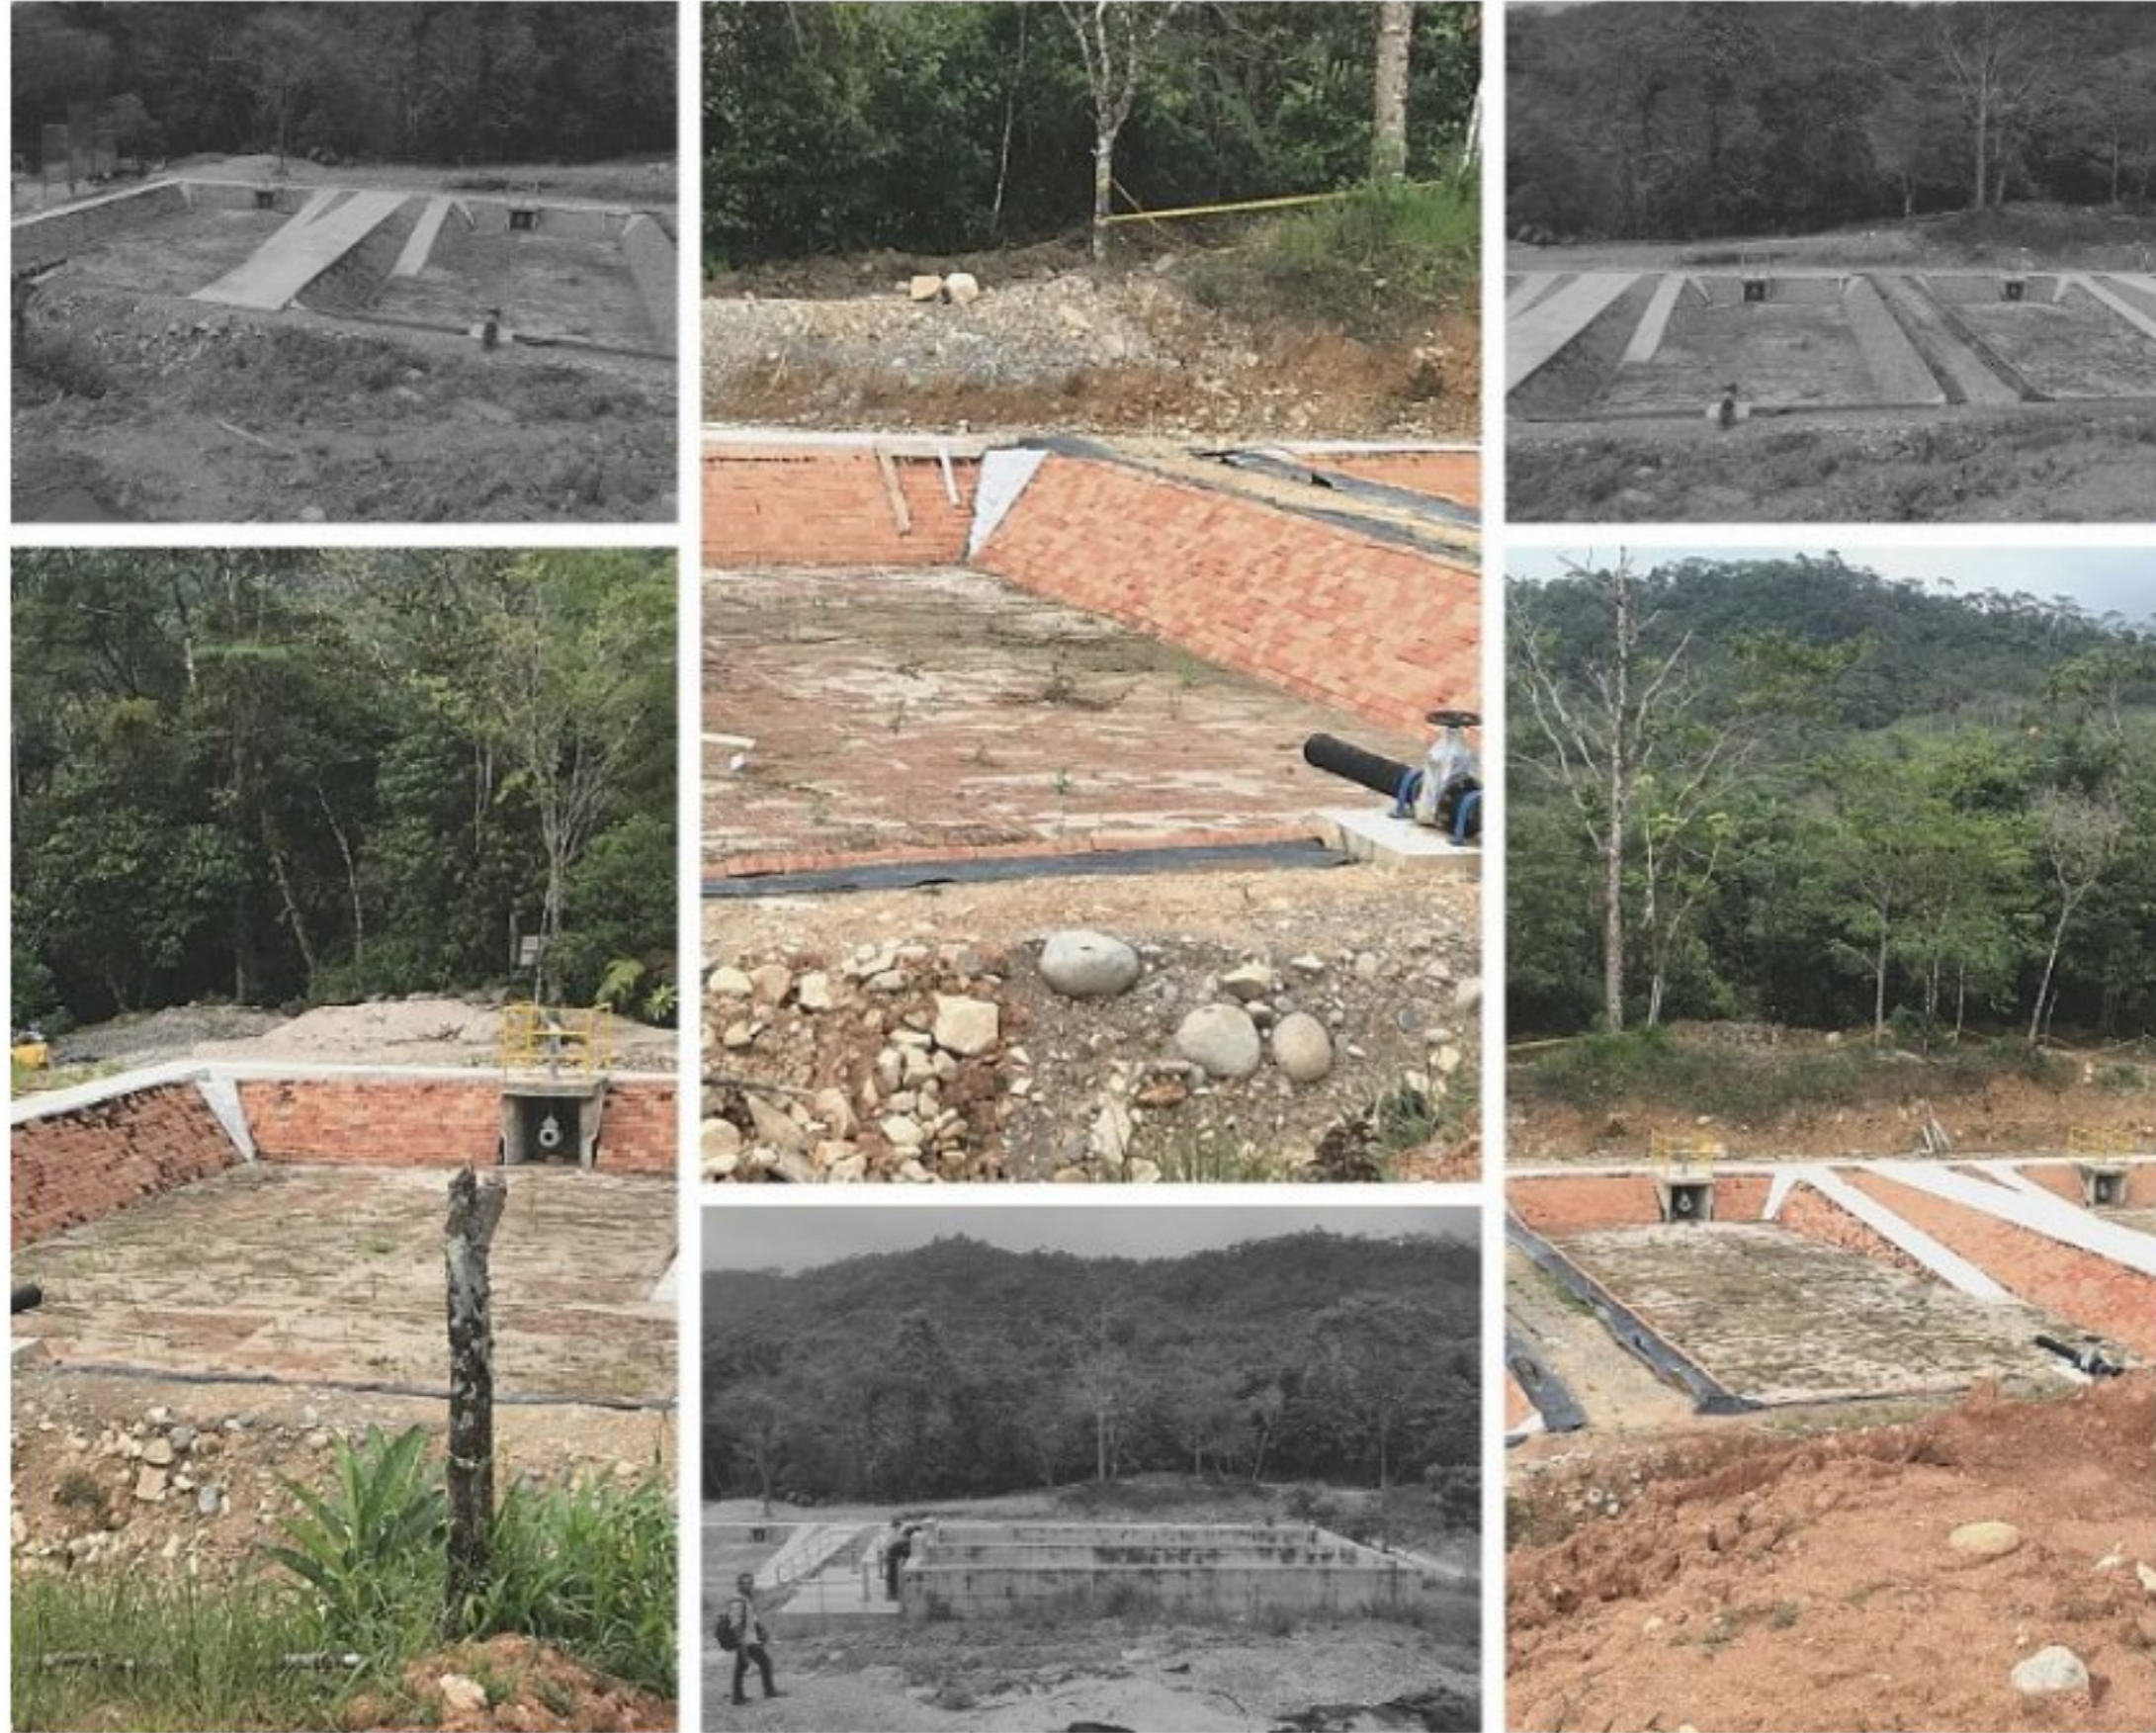
Fotografía 6. Tratamiento de lodos

Dentro del proyecto denominado "Reconstrucción del sistema de Acueducto de Mocoa" (Contrato de Obra No. PAF-ATF-0-2017) se encuentra el sistema de tratamiento de lodos provenientes de las PTAP antigua y Nueva. En la visita realizada a dicha obra se evidenció que este sistema de tratamiento consta de 4 piscinas para depositar los lodos:

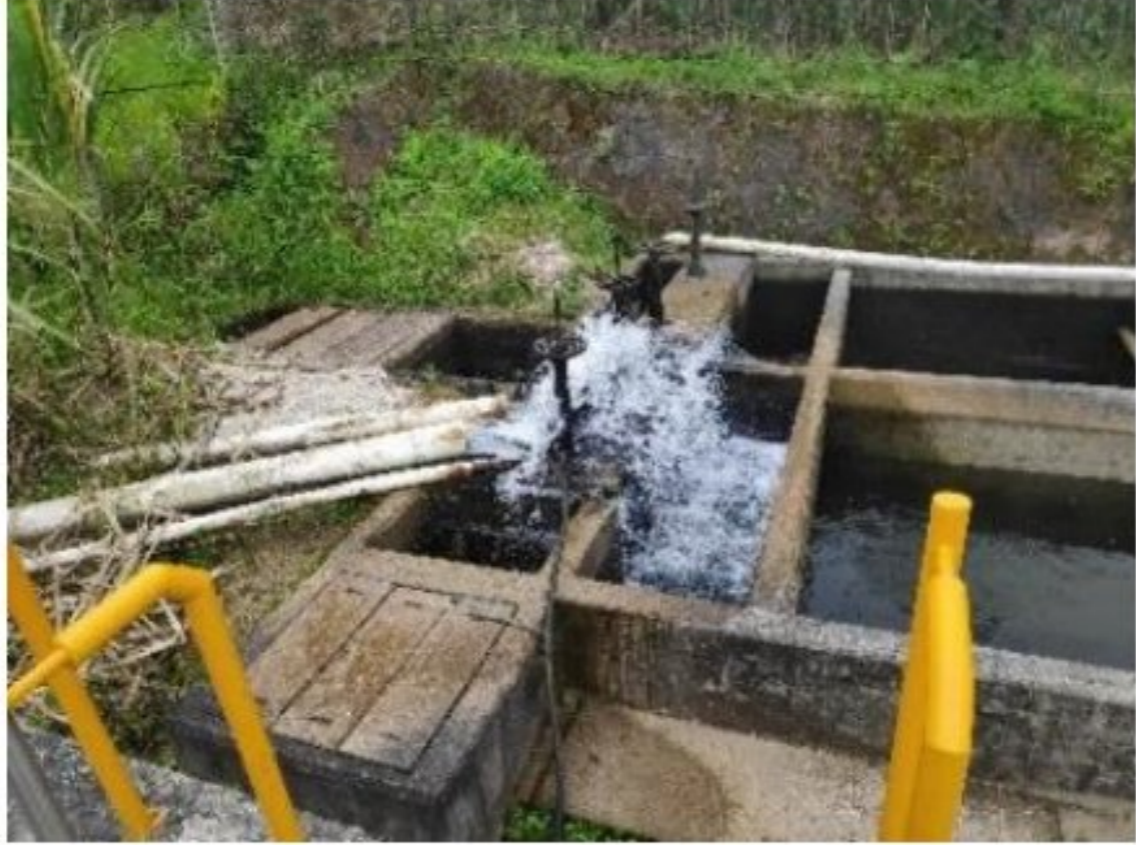
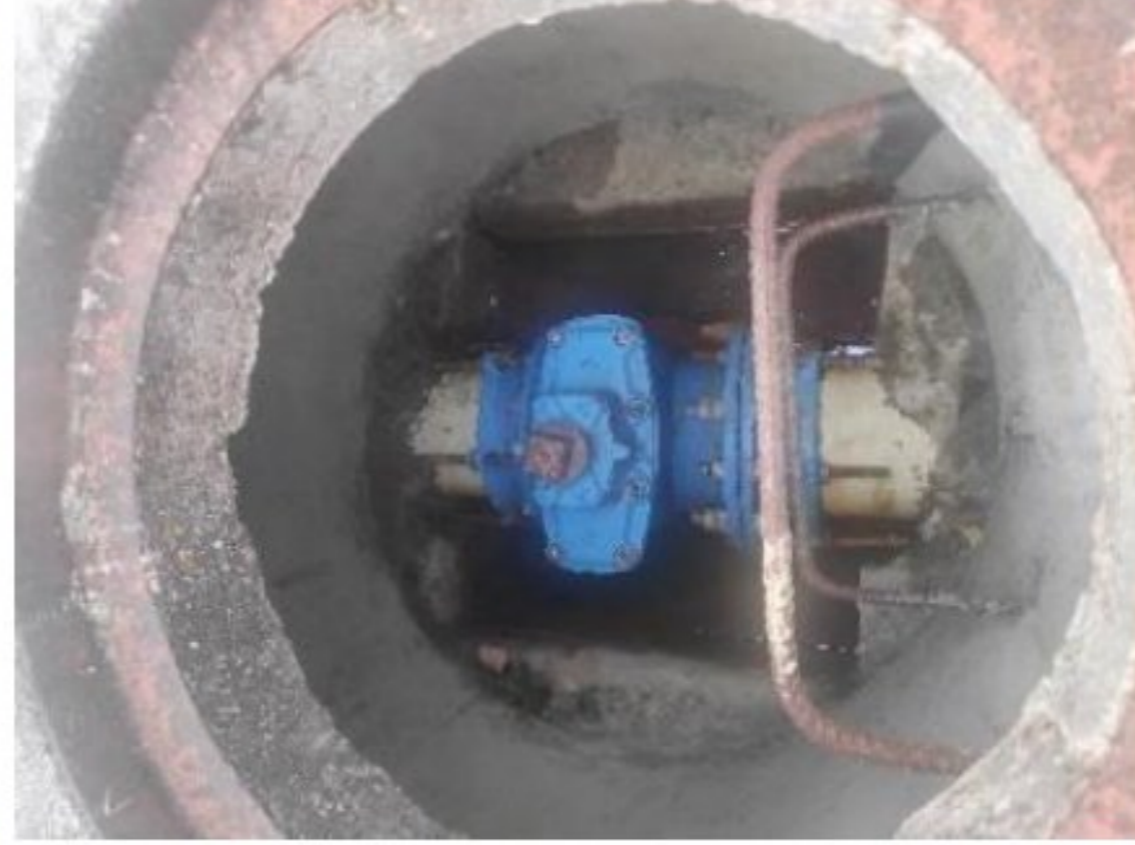
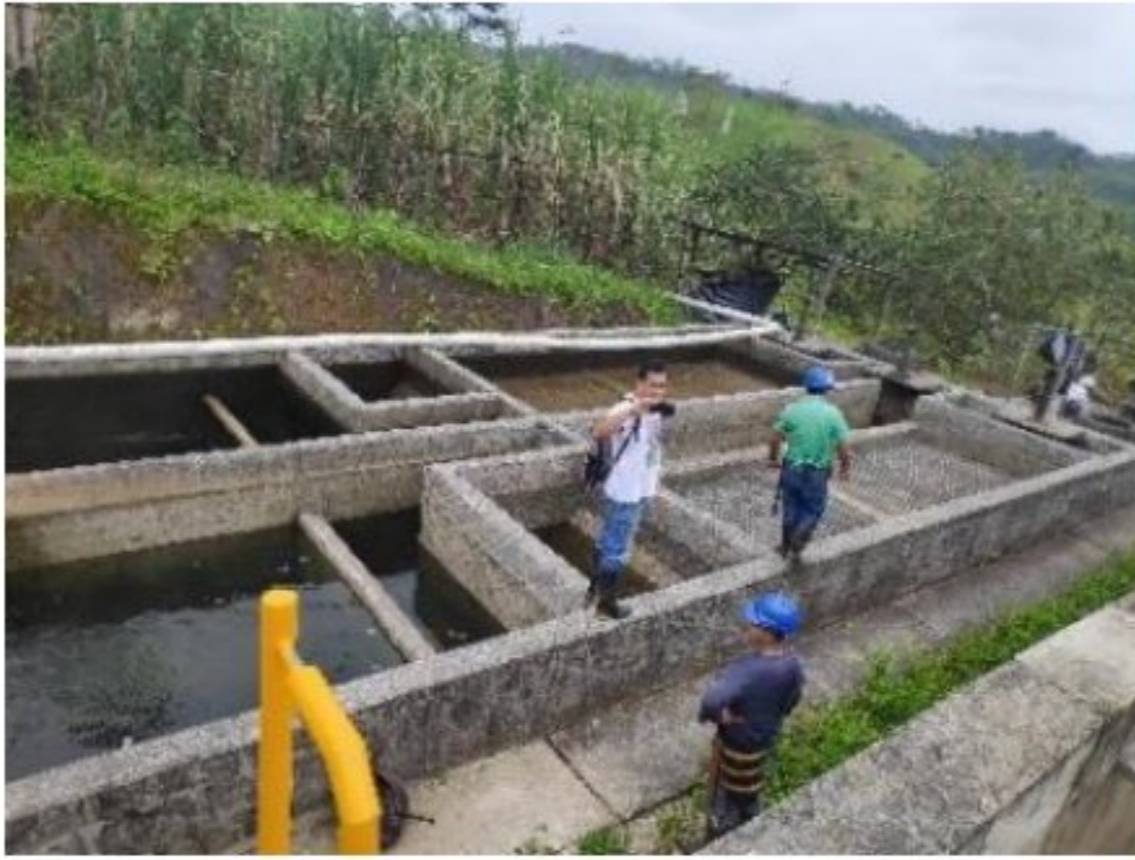
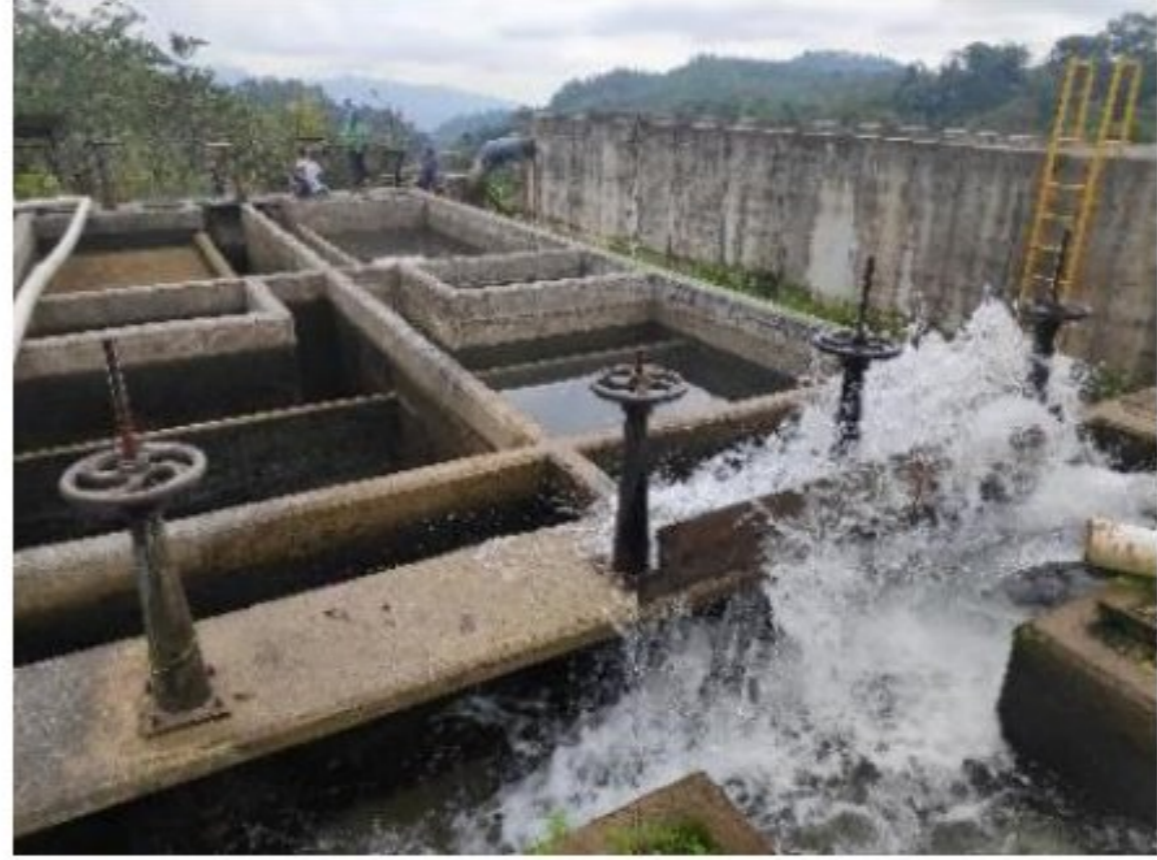
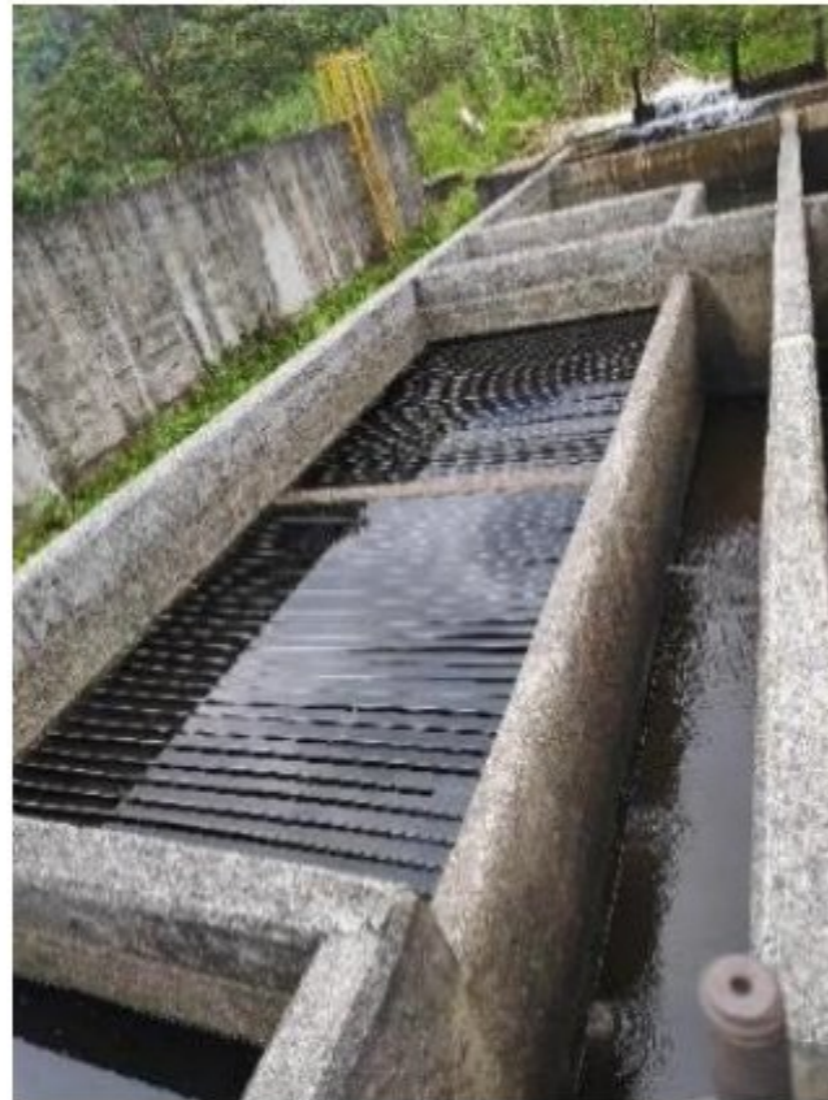
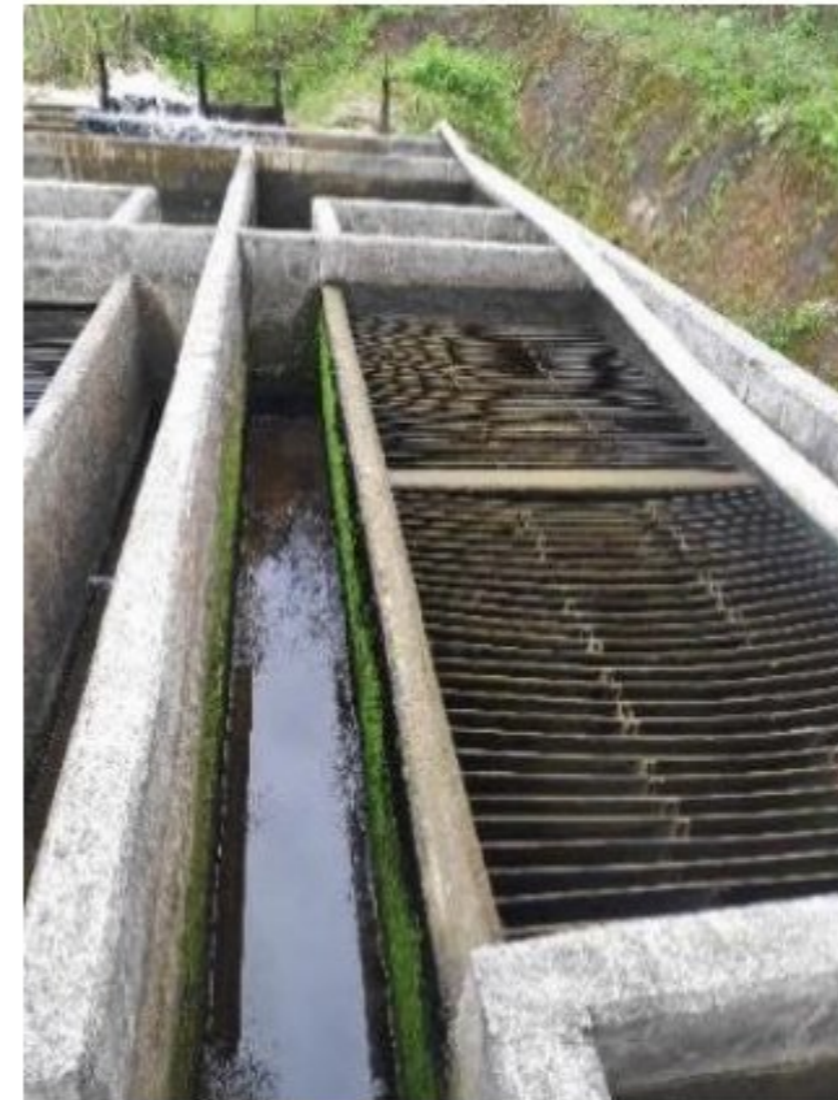
Fotografía 7. Desarenador Antigo sistema Palmeras

El otro módulo de desarenación fue construido en el proyecto de “Rehabilitación del Sistema de Acueducto del Municipio de Mocoa”. Tiene una capacidad de 110 l/s, lo cual facilitaría el mantenimiento de cada una de las unidades existentes. Actualmente se encuentra en operación y funciona únicamente con la bocatoma del Río Mulato del Sistema Palmeras. Se encuentra pendiente de integrar el desarenador nuevo con las bocatomas de la Quebrada Chontayaco y Mulatico.

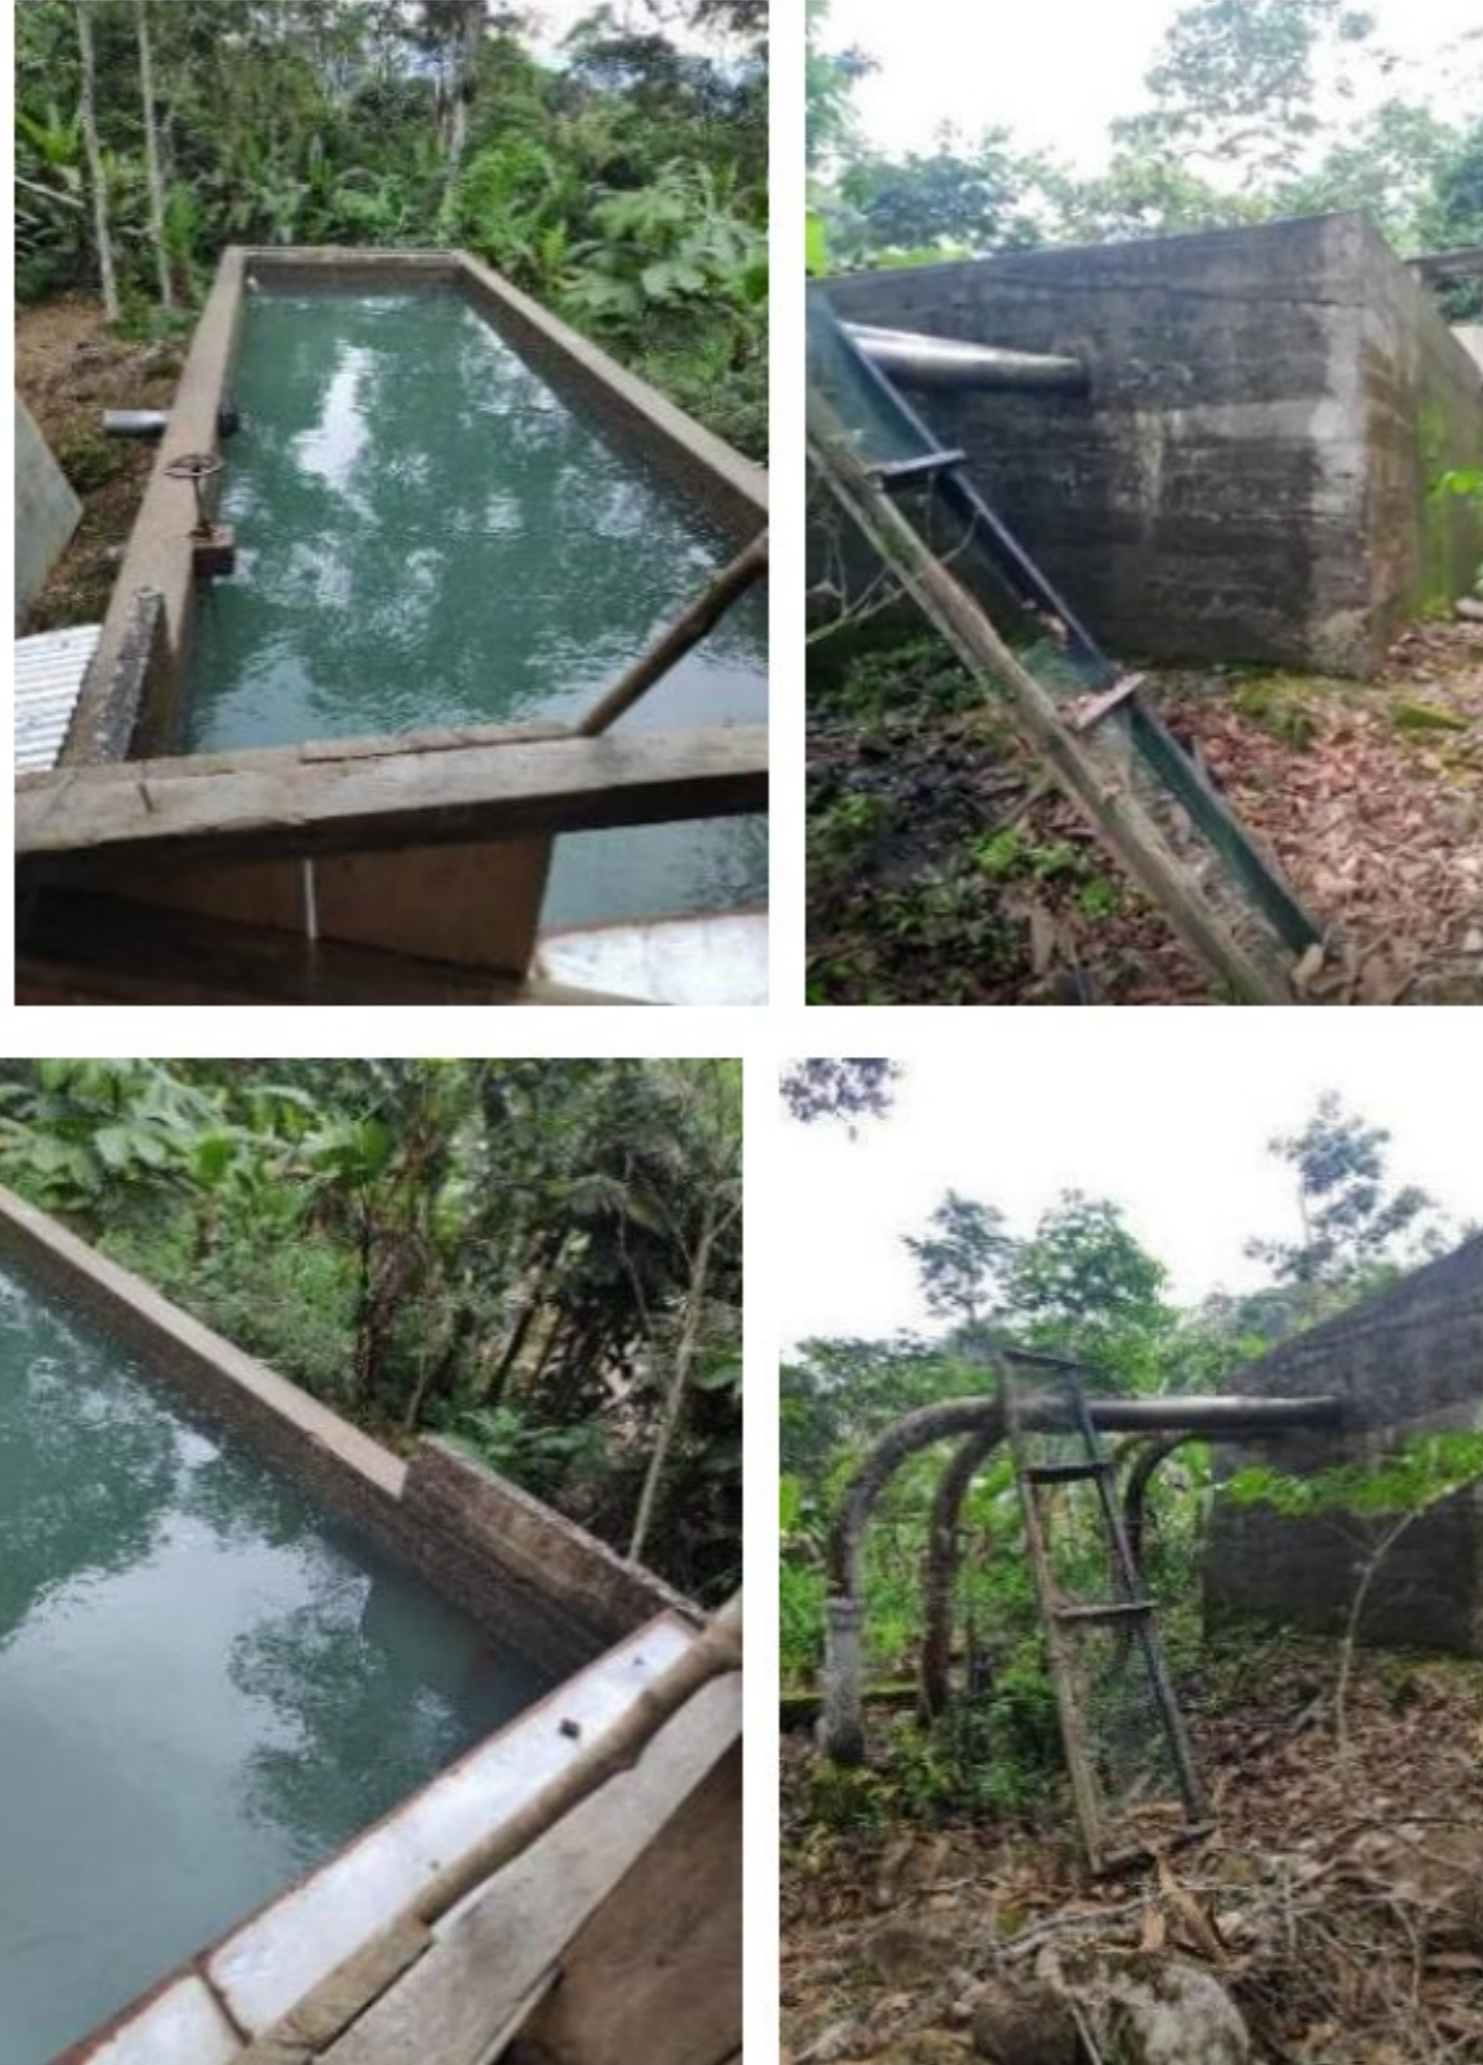
**Fotografía 8. Desarenador Sistema Líbano**

Sistema Líbano: Este sistema cuenta como pretratamiento con un módulo de desarenación, el cual fue construido hace 30 años, aproximadamente, con una capacidad total de 180 l/s, según se indica en el documento Informe Diagnóstico CDMSmith, debido que esta infraestructura no cuenta con sistema de medición.

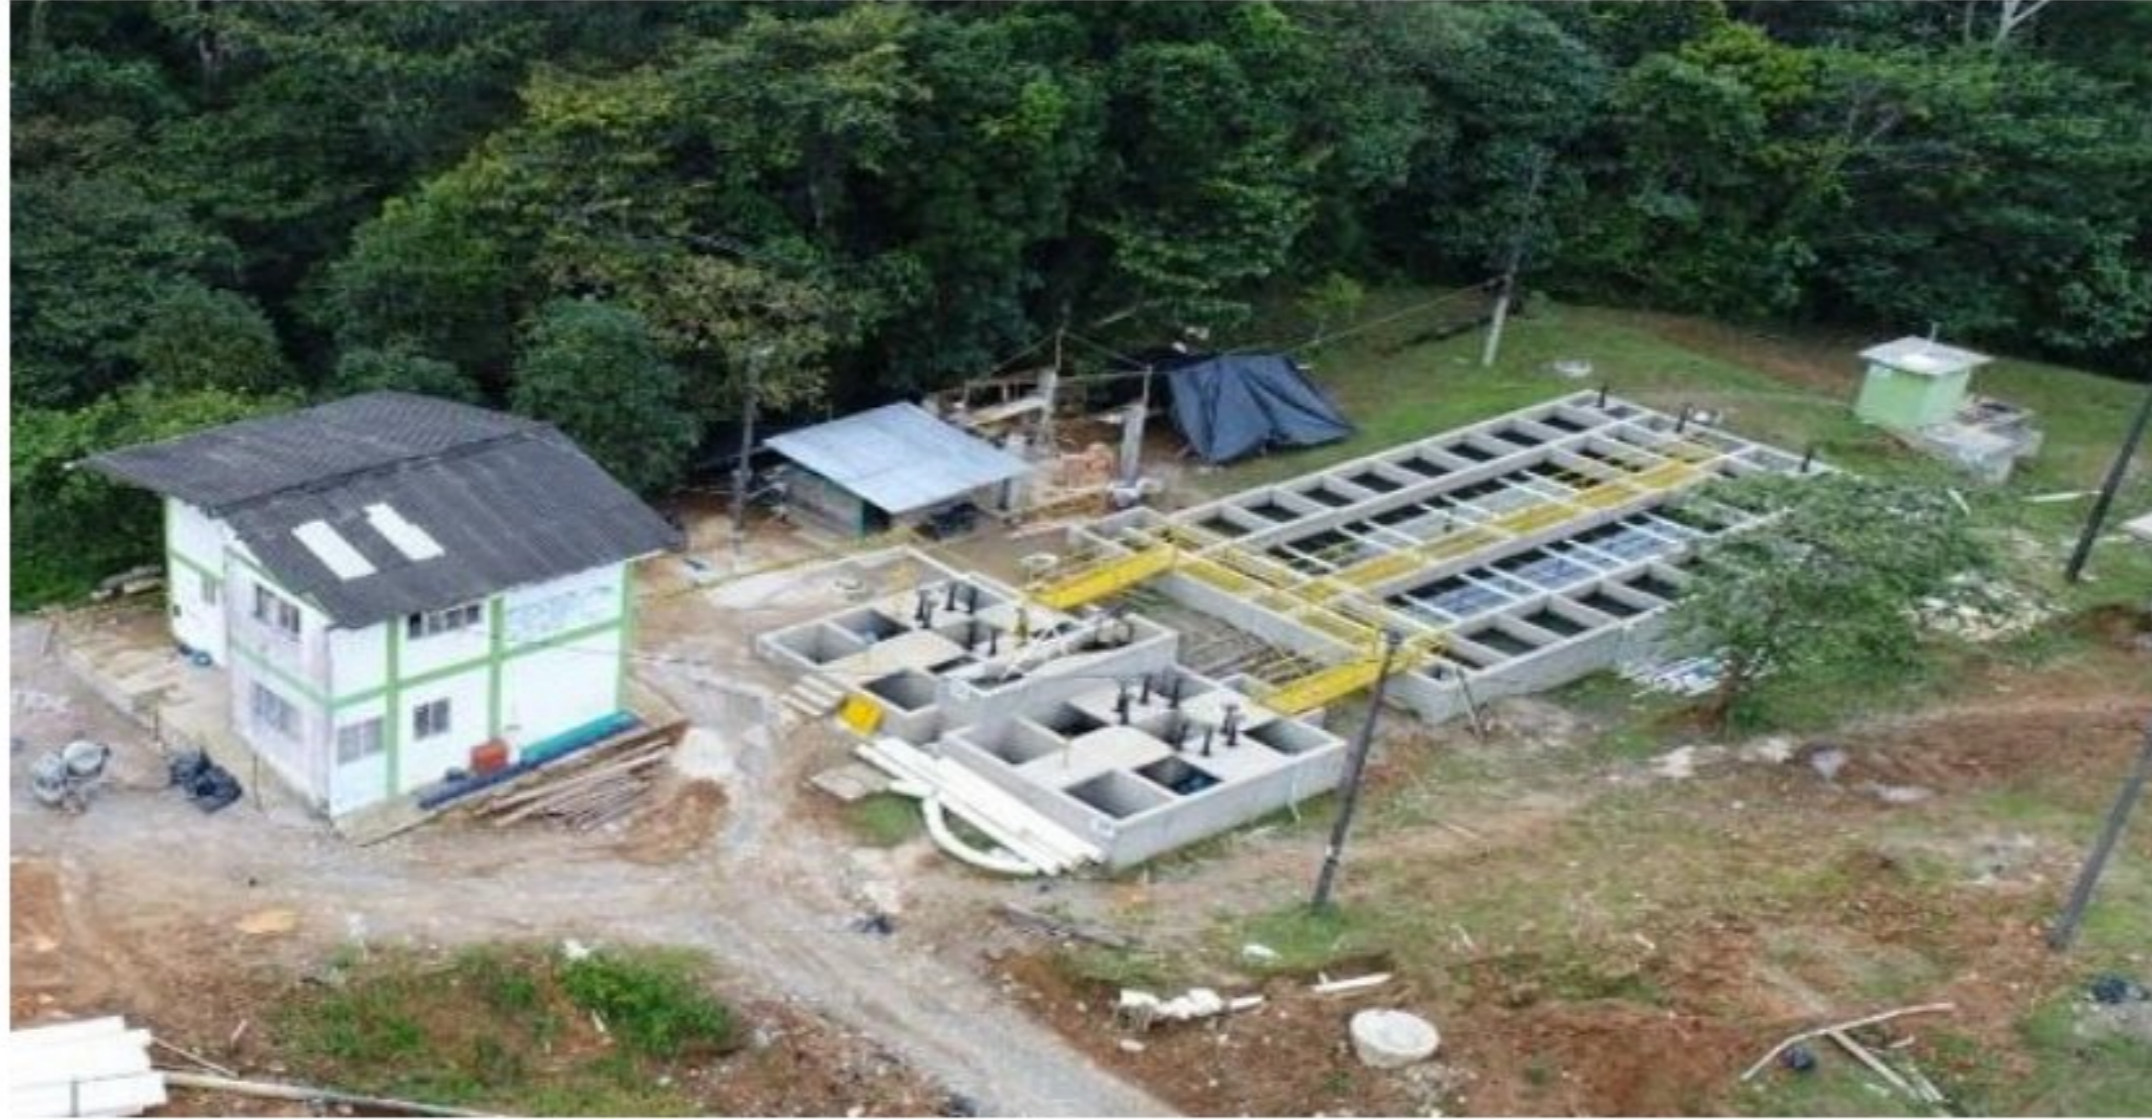
Fotografía 9. PTAP Antigua

Los procesos de operación de la PTAP Antigua comprende mezcla rápida, floculación, sedimentación, filtración y desinfección. A continuación, se describe la operación por cada proceso:

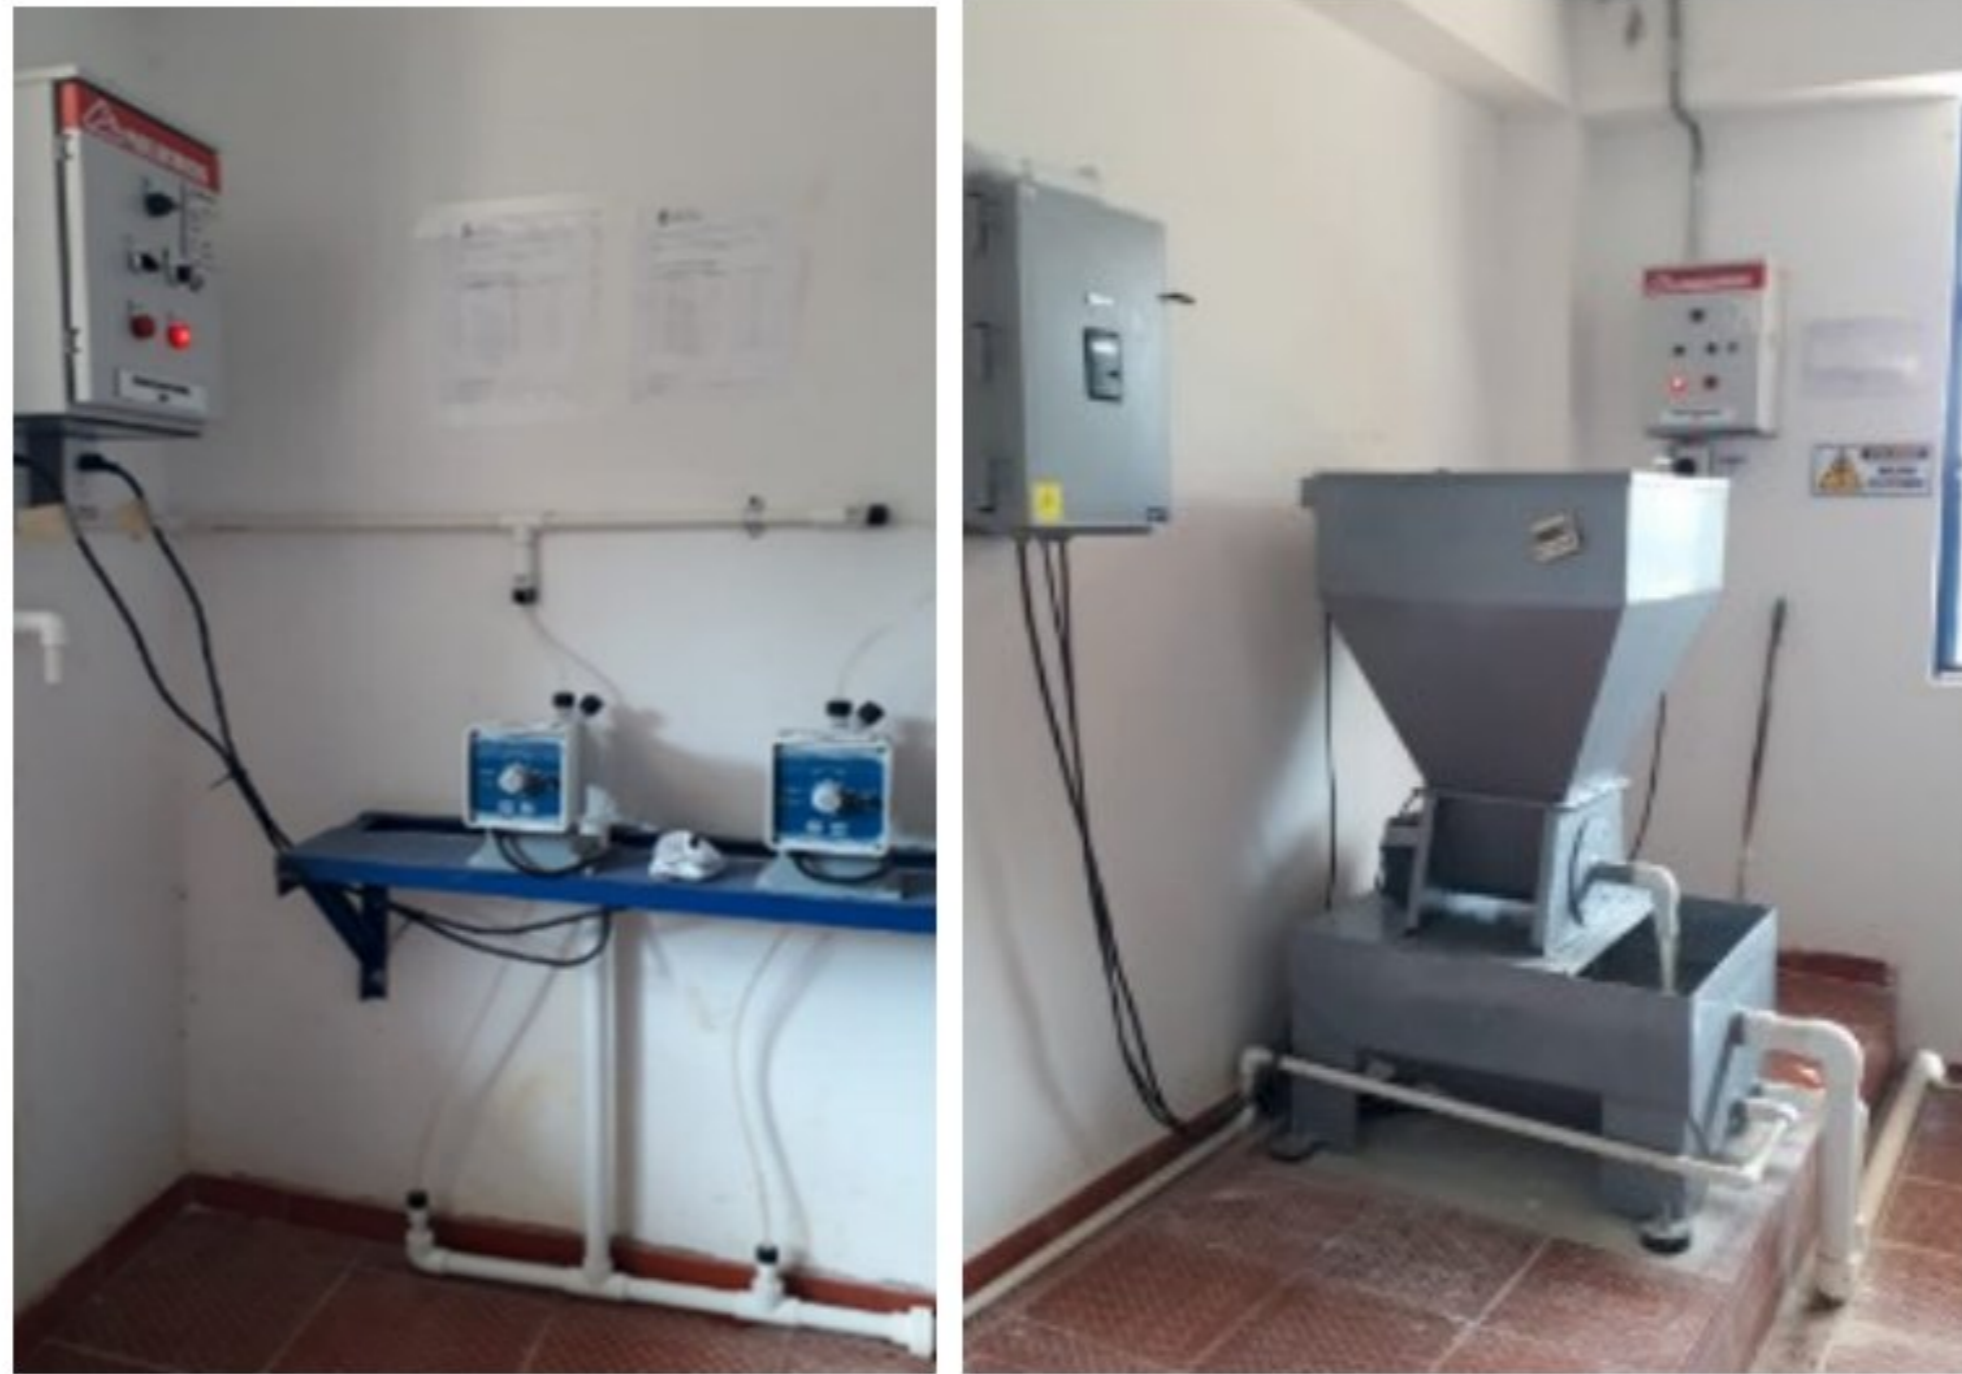
**Fotografía 10. Dosificador**

El consumo del alcalinizante, entre los meses de enero a julio de 2020, fue en promedio de 380.15 l/mes.
