# PROGRAMA DE USO EFICIENTE Y AHORRO DEL AGUA (PUEAA)

AÑO 2021

AGUAS  
MOCOA  
SA ESP  
LO MEJOR DE NOSOTROS

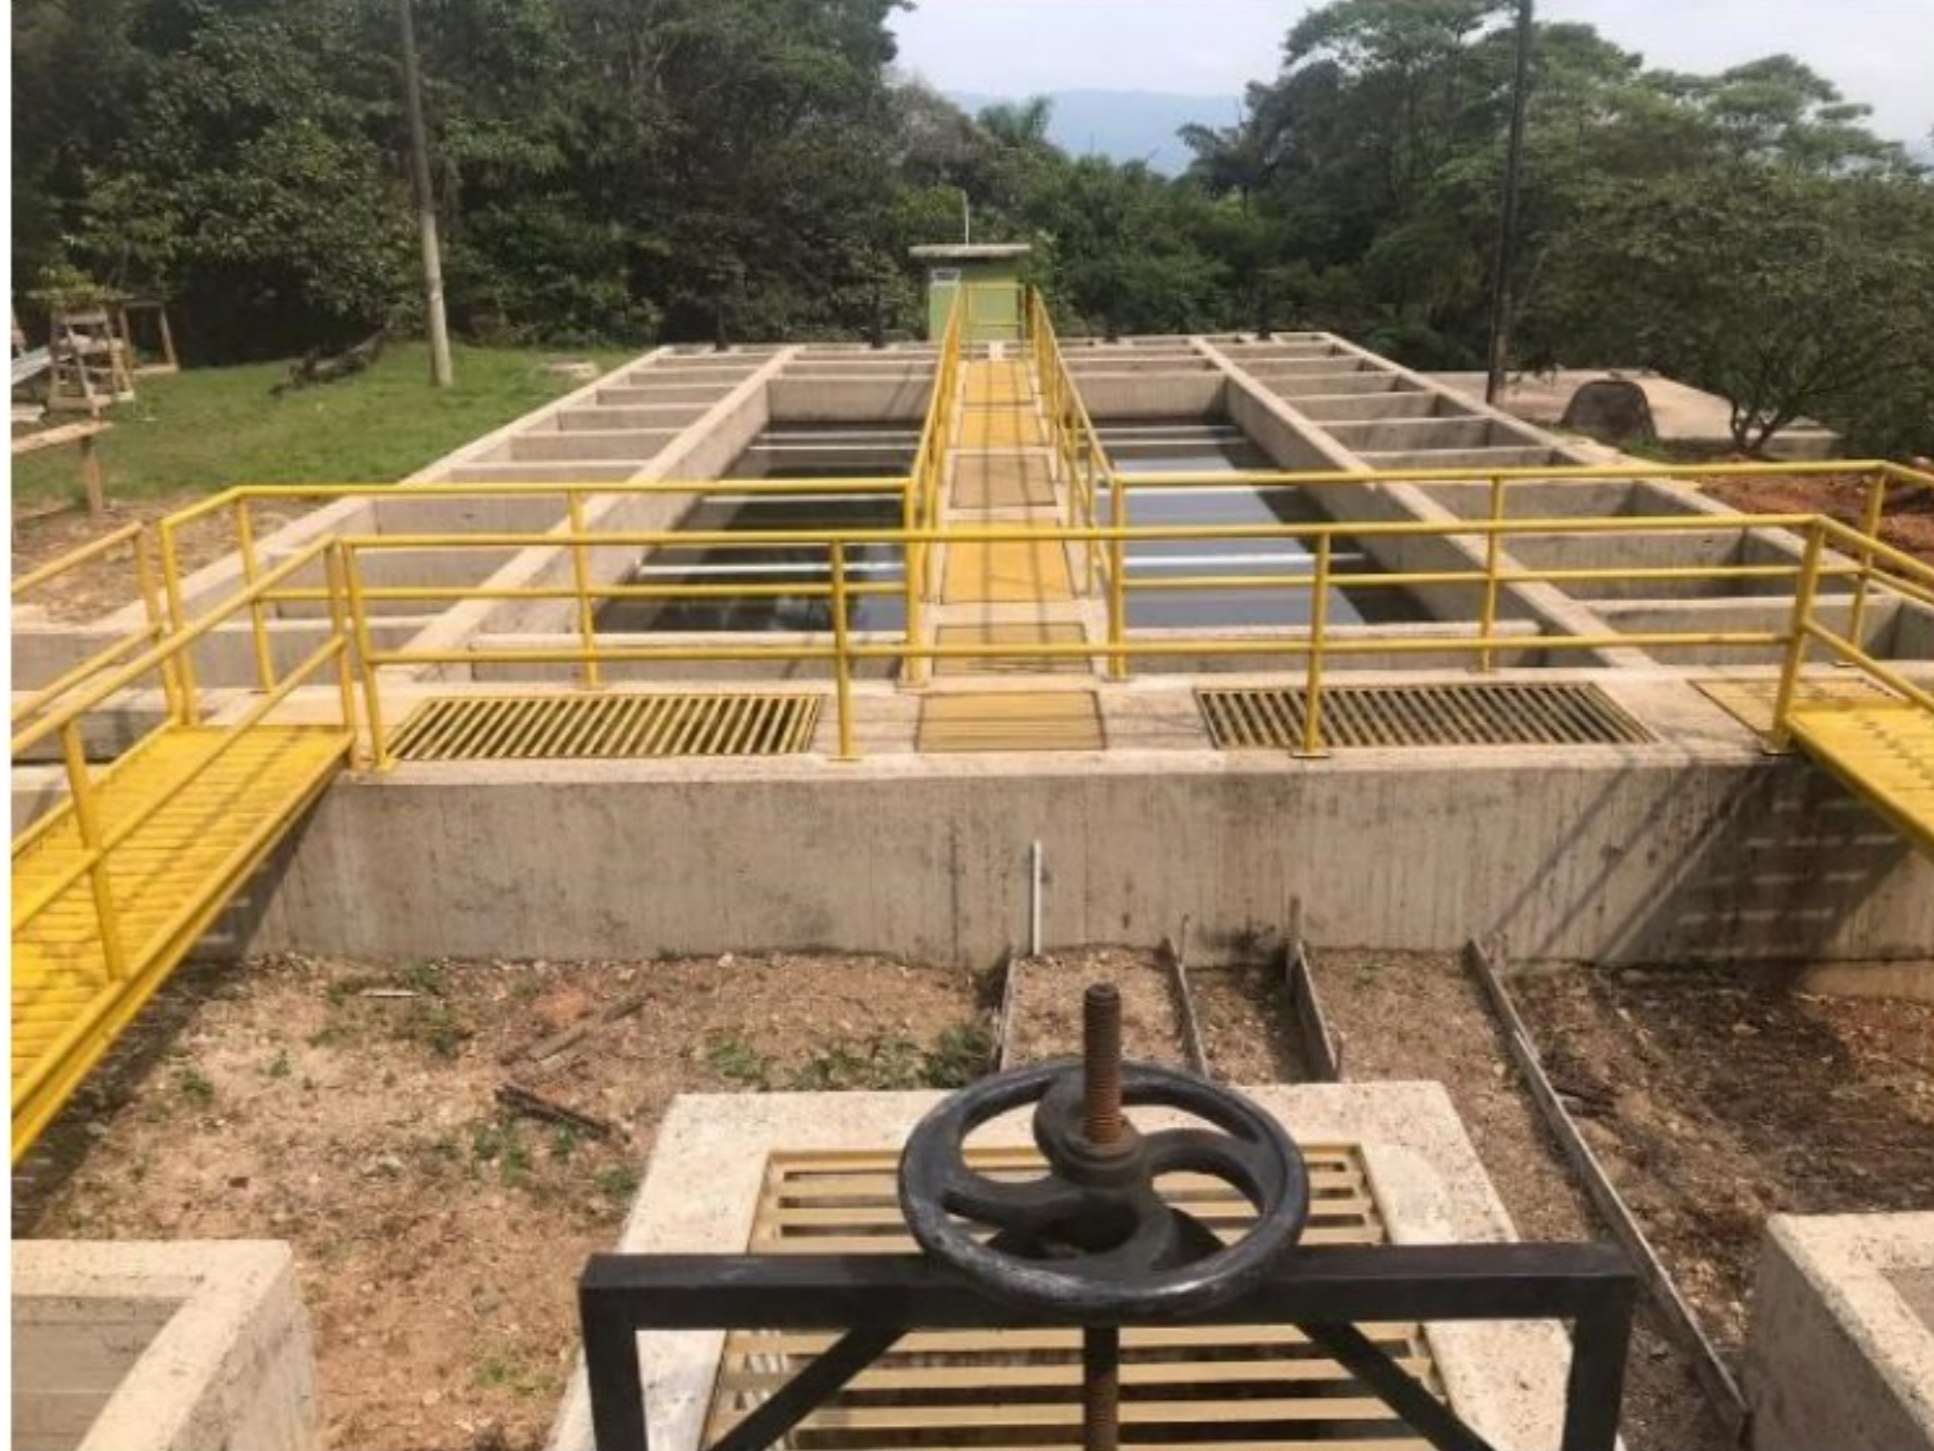
### Fotografía 12. Floculación y Sedimentación

**Floculación:** Son dos unidades de floculación, con ocho (8) cámaras cada uno, las cuales se comunican mediante orificios ubicados de manera alterna en zigzag. El ancho de los orificios varía entre 0.50 m – 0.60 m y su altura varía entre 0.31 m – 0.98 m.

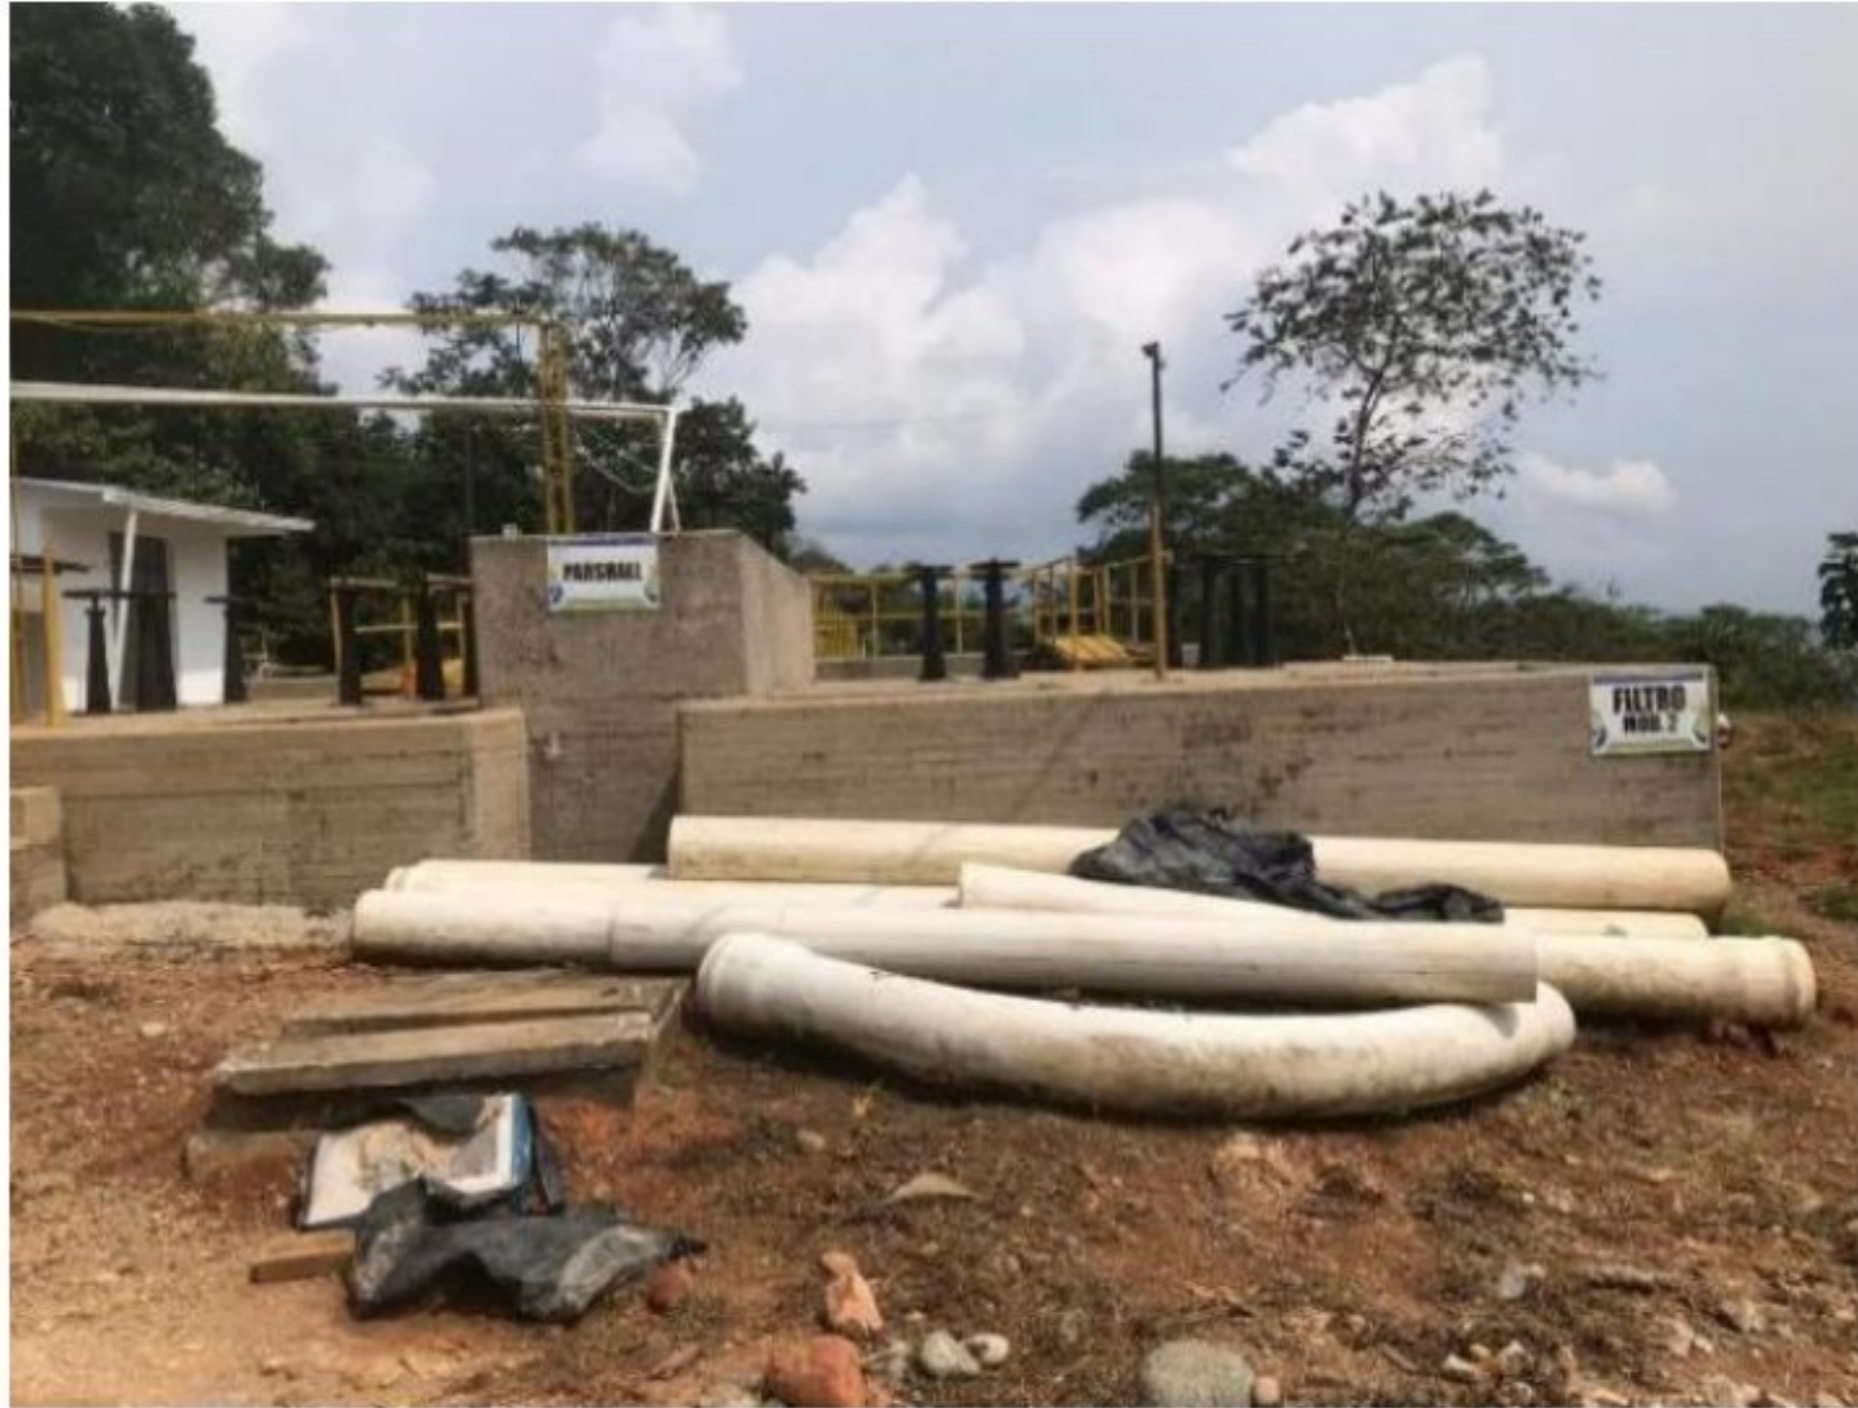
Fotografía 13. Filtros

**Filtración:** Son ocho (8) unidades de filtración, repartidas en dos (2) módulos de cuatro (4) filtros. Los filtros operan como tasa declinante y lavado mutuo, con lechos filtrantes de arena y antracita, soporte de grava y vigueta de drenaje en forma de V invertida.

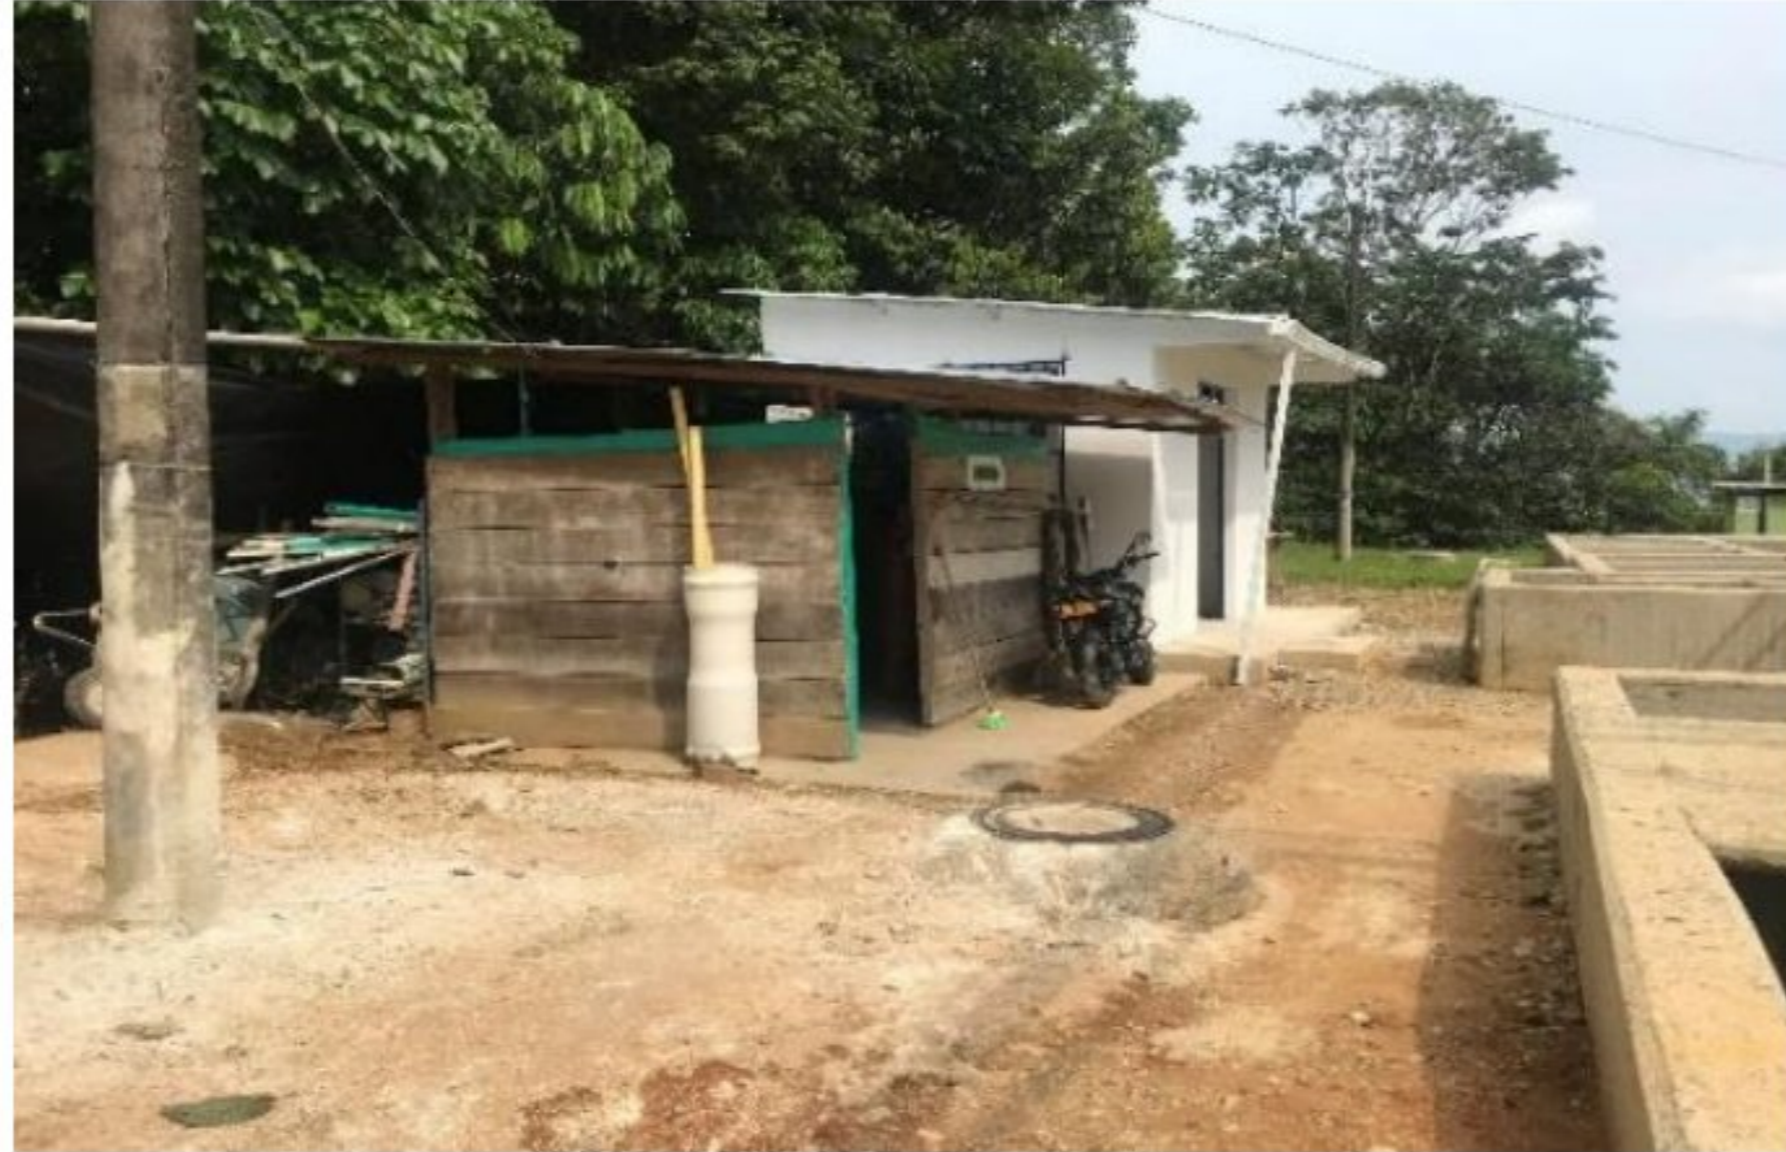
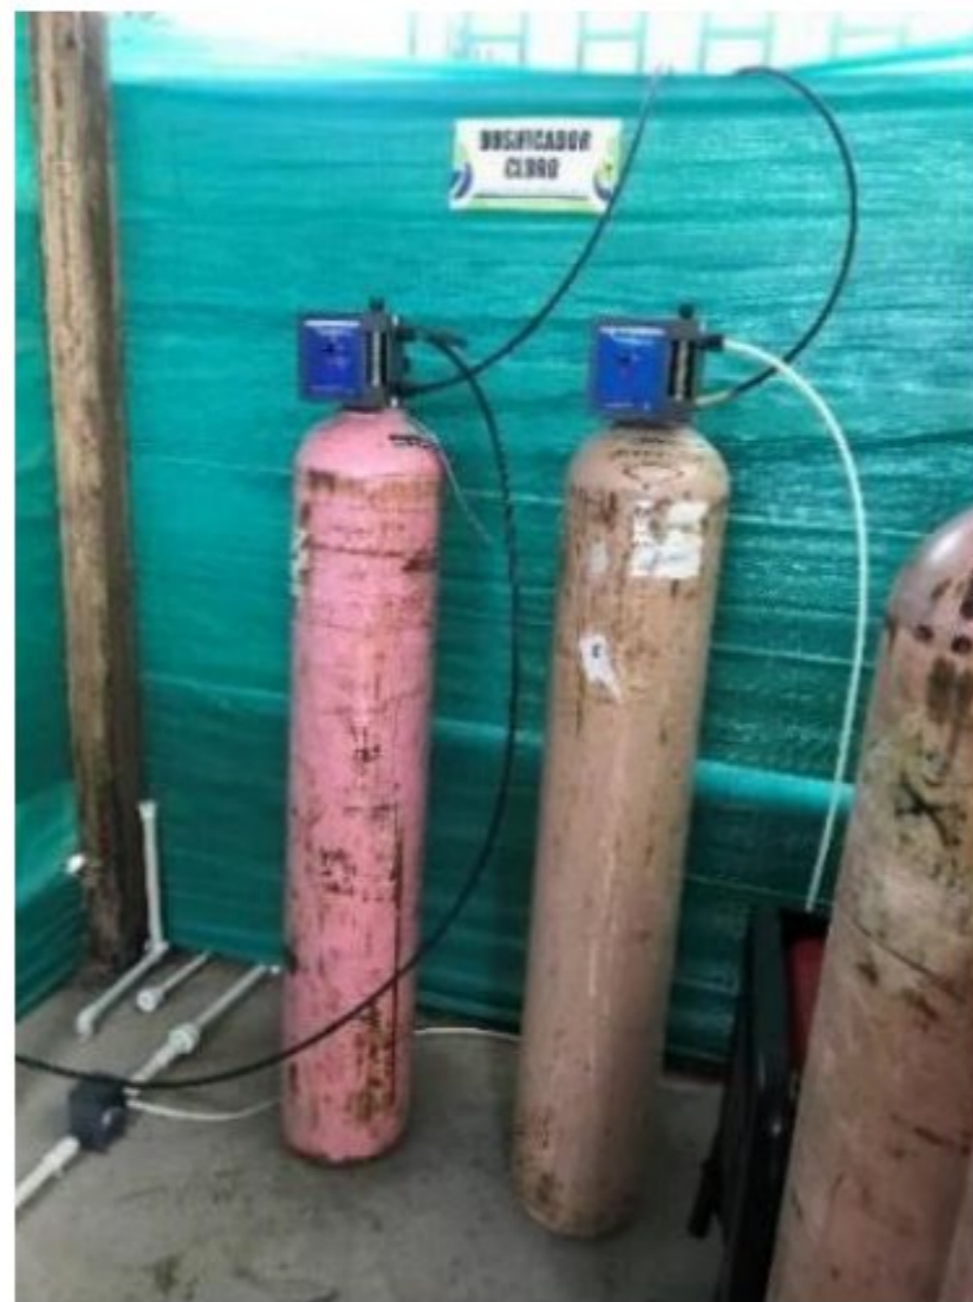
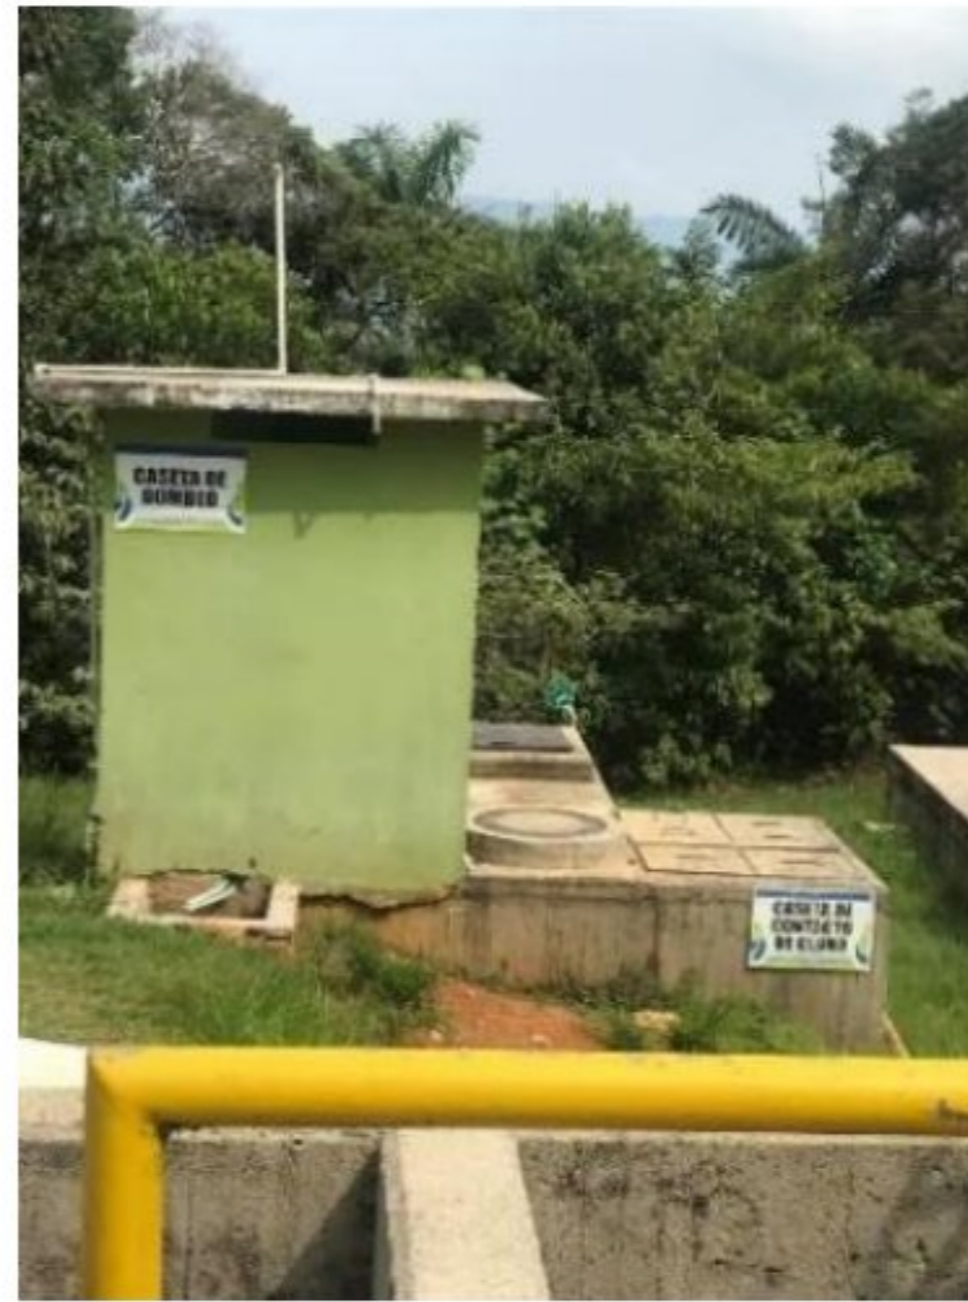
Fotografía 14. Caseta de Cloración

**Desinfección:** El agua filtrada se transporta en un ducto de 14" al tanque de contacto donde se adiciona el desinfectante cloro gaseoso en solución, que se encuentran en la caseta de cloración que tiene un área de 24.4 m<sup>2</sup>.

De acuerdo con la visita realizada a la PTAP antigua, la caseta de cloración no cuenta con suficiente ventilación y no cuenta con detector de escape de cloro.

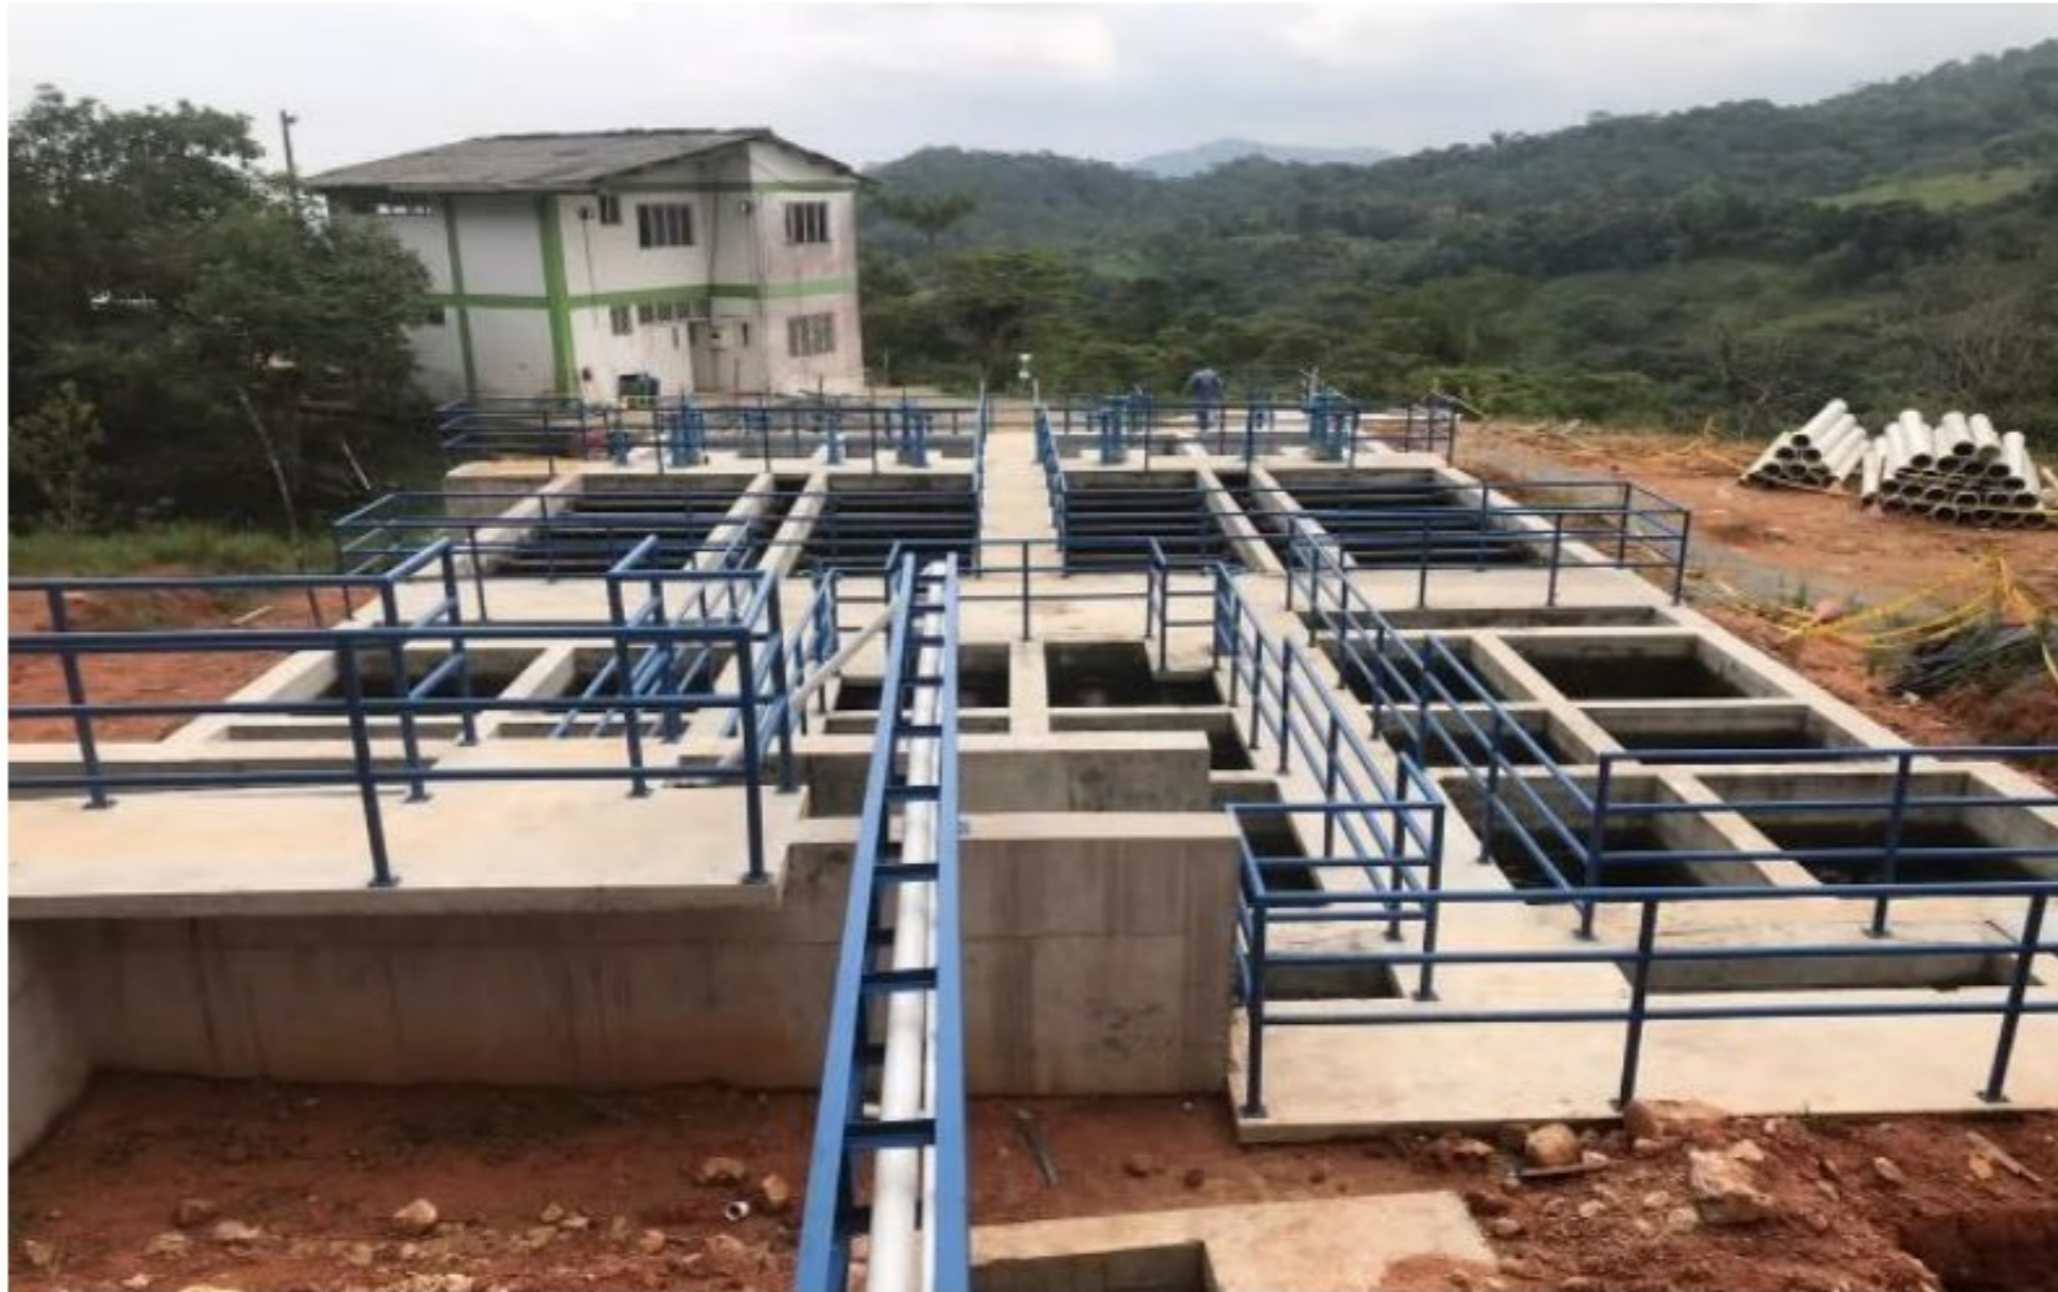
**Fotografía 15. PTAP Nueva**

La mezcla rápida cuenta con un vertedero rectangular, con caída libre para la formación del resalto aguas abajo.

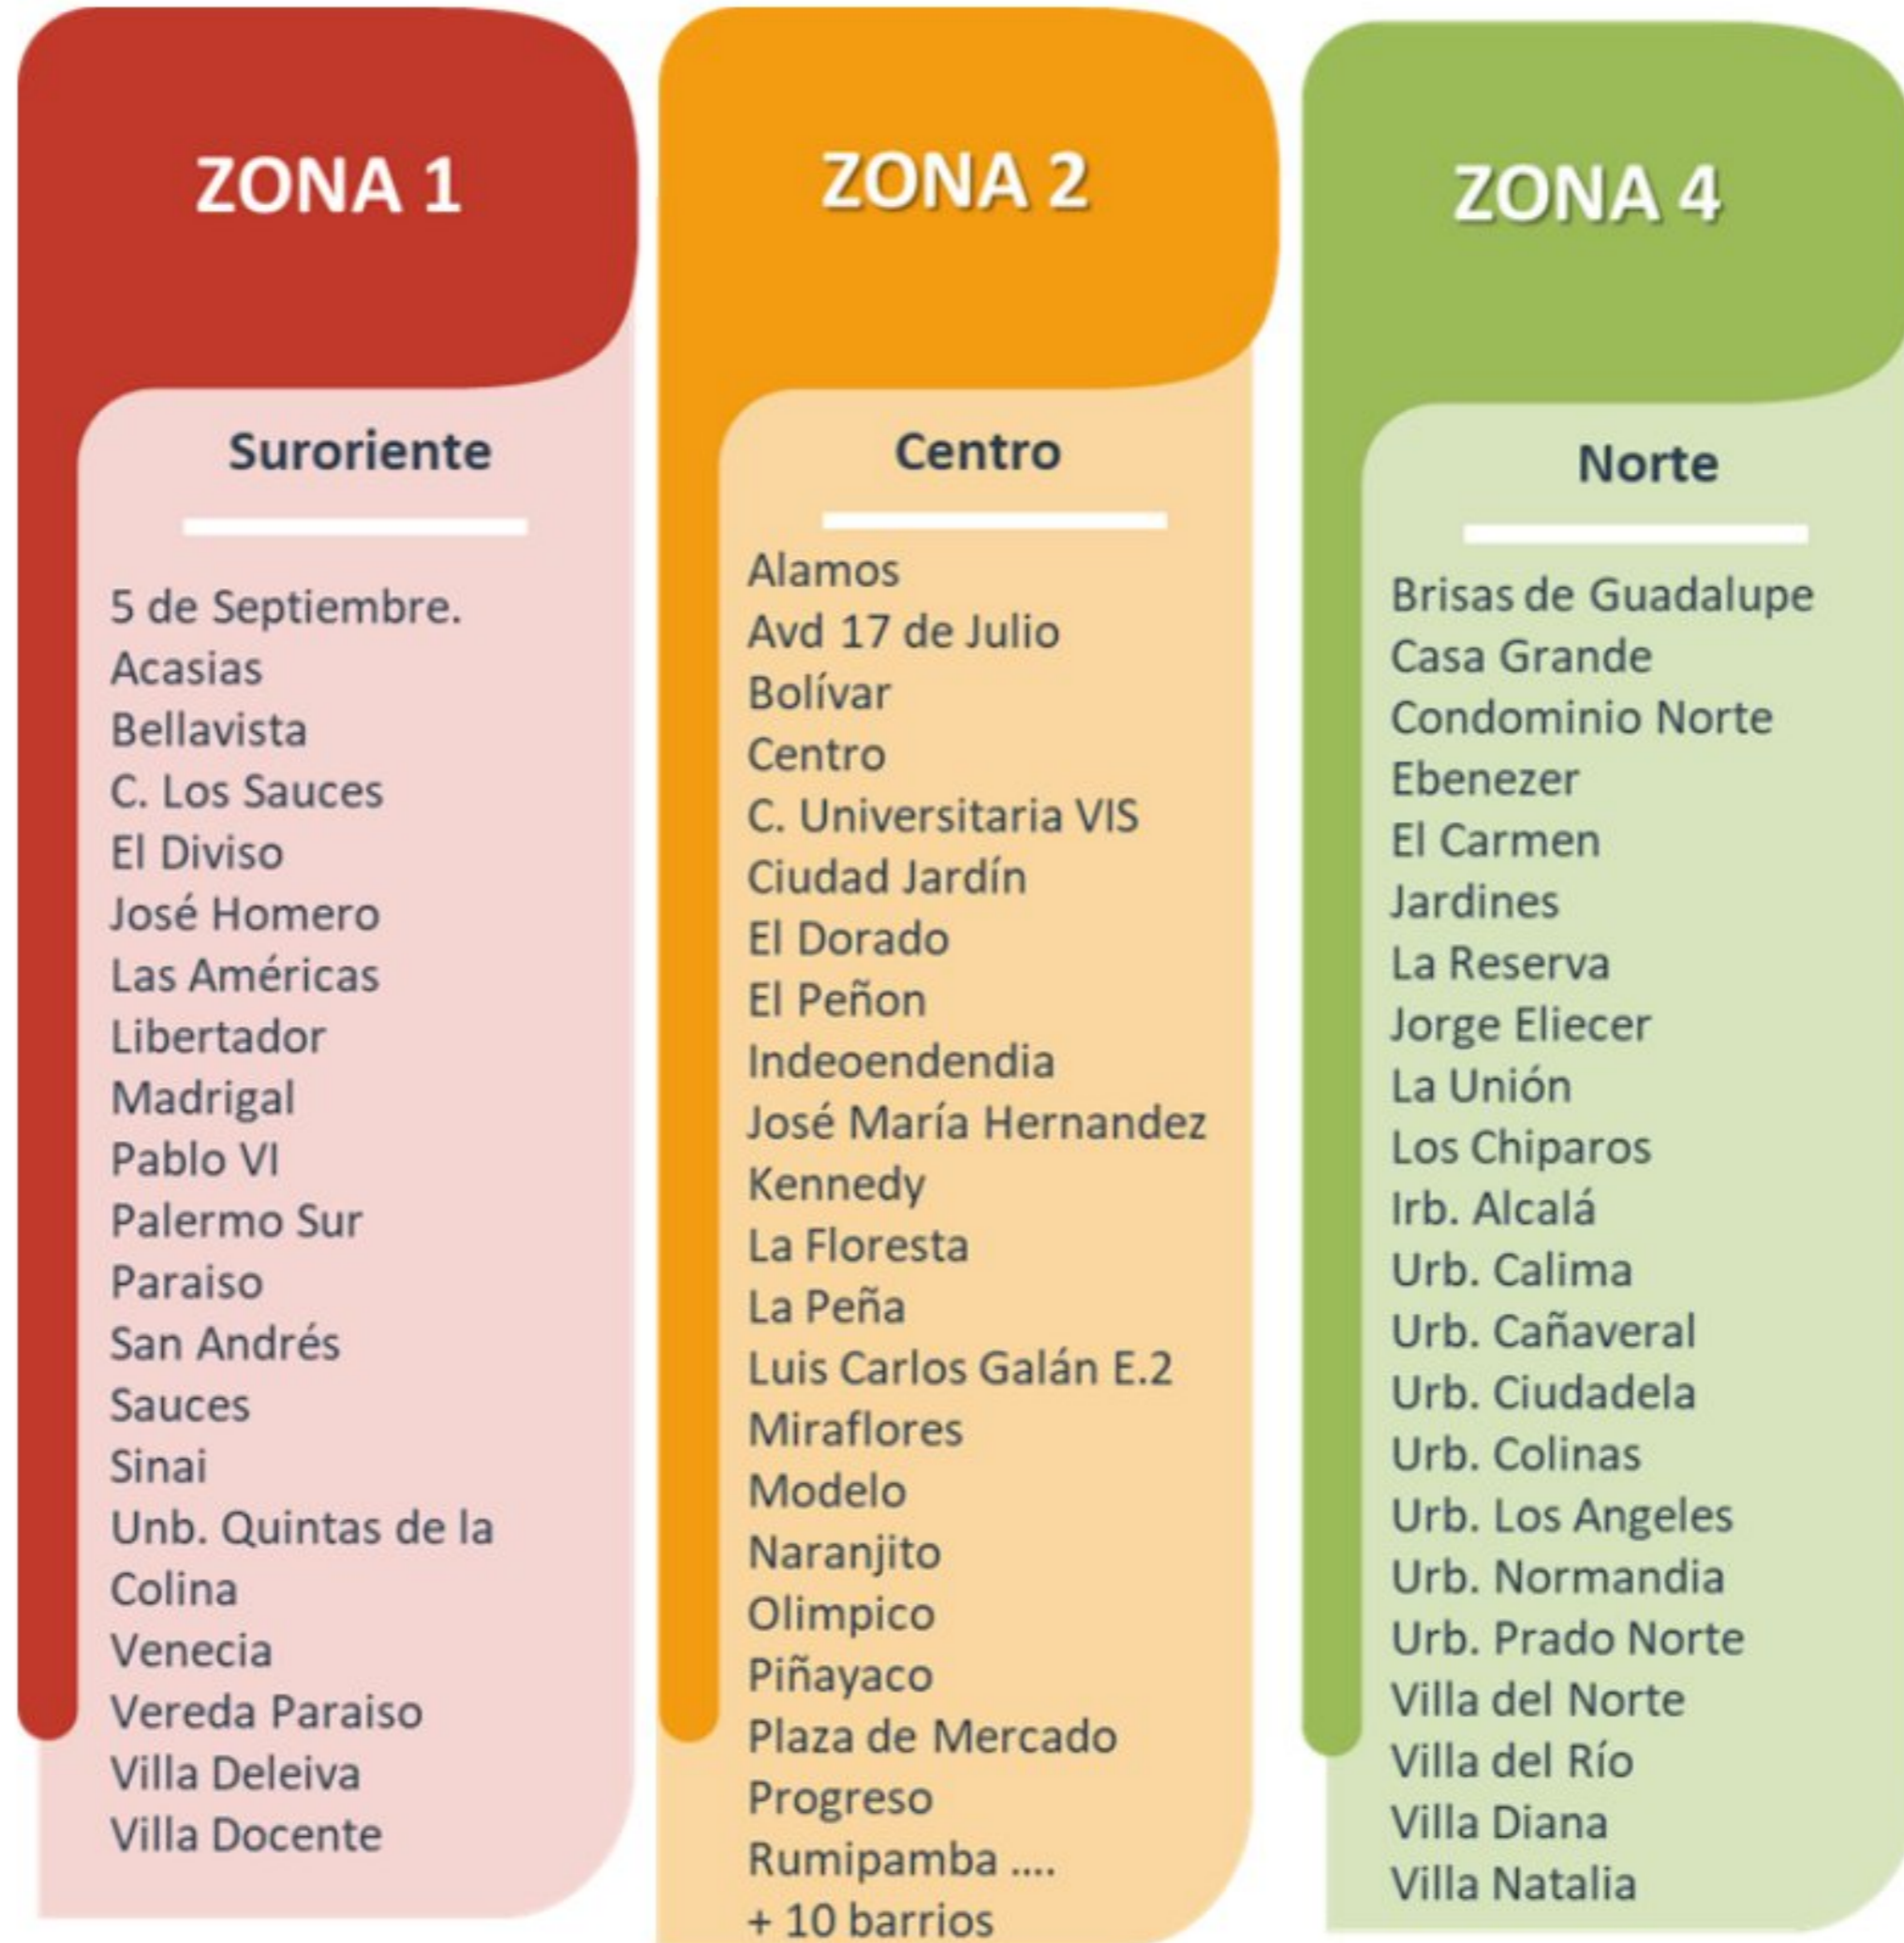
**Ilustración 3. Zonas de distribución del sistema de acueducto**

A la Zona 1 (Suroccidental) pertenecen 20 barrios la cual se abastece de la PTAP La Mulata, a la Zona 2 (Centro) le pertenecen 33 barrios y se abastece de agua cruda proveniente del Sistema Líbano y la Zona 4 (Norte) pertenecen 22 barrios.

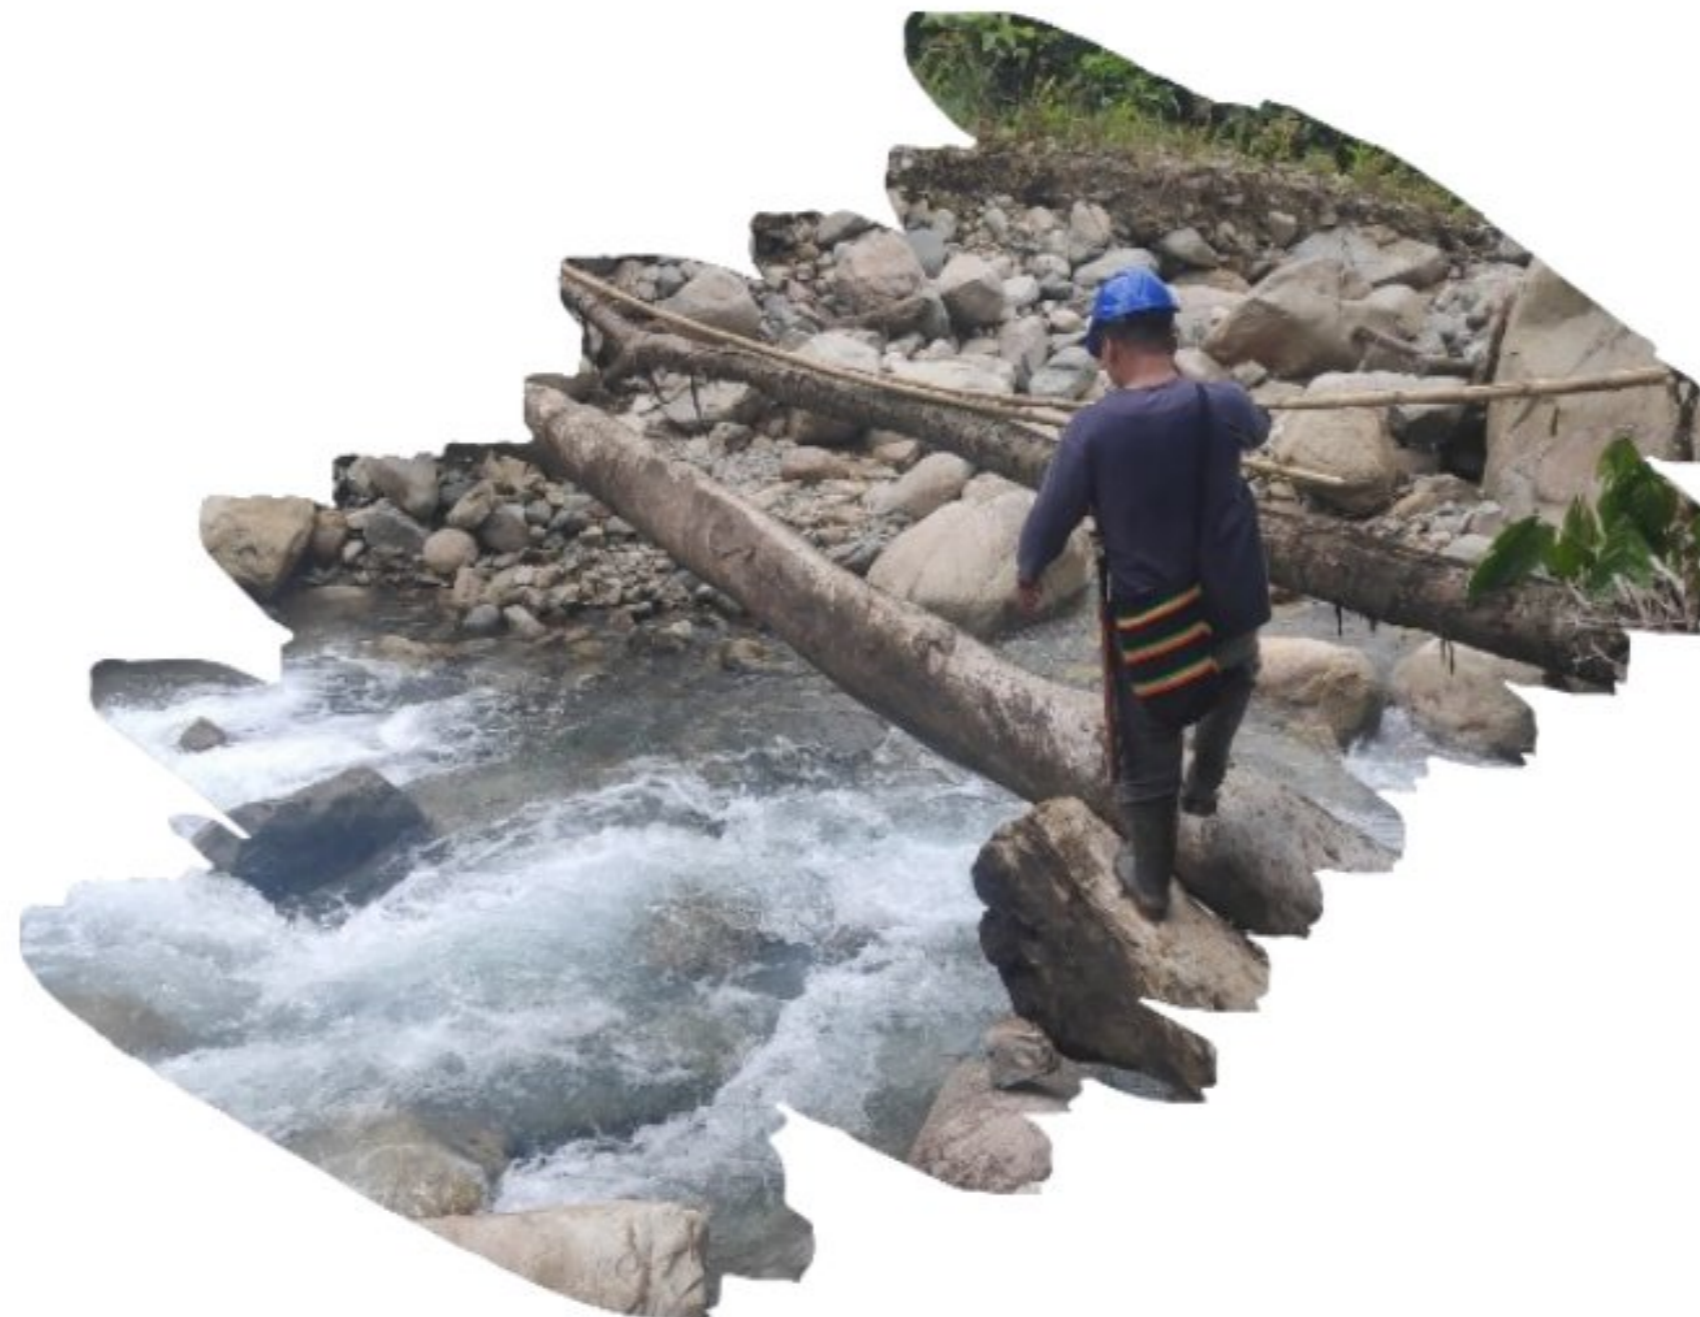
**Fotografía 16. Acceso a la bocatoma Sistema Palmeras**

La bocatoma del Sistema Palmeras se encuentra en la parte media de la cuenca del Río Mulato, Vereda Las Palmeras del Municipio de Mocoa. Está construida en concreto, es de tipo lateral, consta de muros de encausamiento, un vertedero tipo WES, rejilla y cámara de derivación.

La infraestructura tiene una vida útil de aproximadamente 18 años, cuya infraestructura ha sido afectada a través de tiempo, debido a las avalanchas

ocurridas en marzo y abril del año 2017 y a los deslizamientos de tierra ocurridos en febrero del año 2019, este último ocasionó daños en el vertedero.

Lo descrito anteriormente eran las condiciones encontradas antes del evento del 21 de julio de 2021, debido que las crecientes súbitas presentada ocasionaron daños graves en la infraestructura de la bocatoma Palmeras:

- ❖ Daños en los muros de la estructura de la caja de derivación, evidenciándose acero expuesto, pérdida de la estructura de concreto de la caja y pérdida total de los accesorios de control y daño total en la tapa de ingreso. Se estima una afectación estructural del 80% y 100% en los accesorios de control.
- ❖ En cuanto a los muros de contención, se presentó daño en E muro lateral izquierdo el cual perdió parte de su estructura en concreto. Se estima una afectación del 50%.
