# PROGRAMA DE USO EFICIENTE Y AHORRO DEL AGUA (PUEAA)

AÑO 2021

AGUAS  
MOCOA  
SA ESP  
LO MEJOR DE NOSOTROS

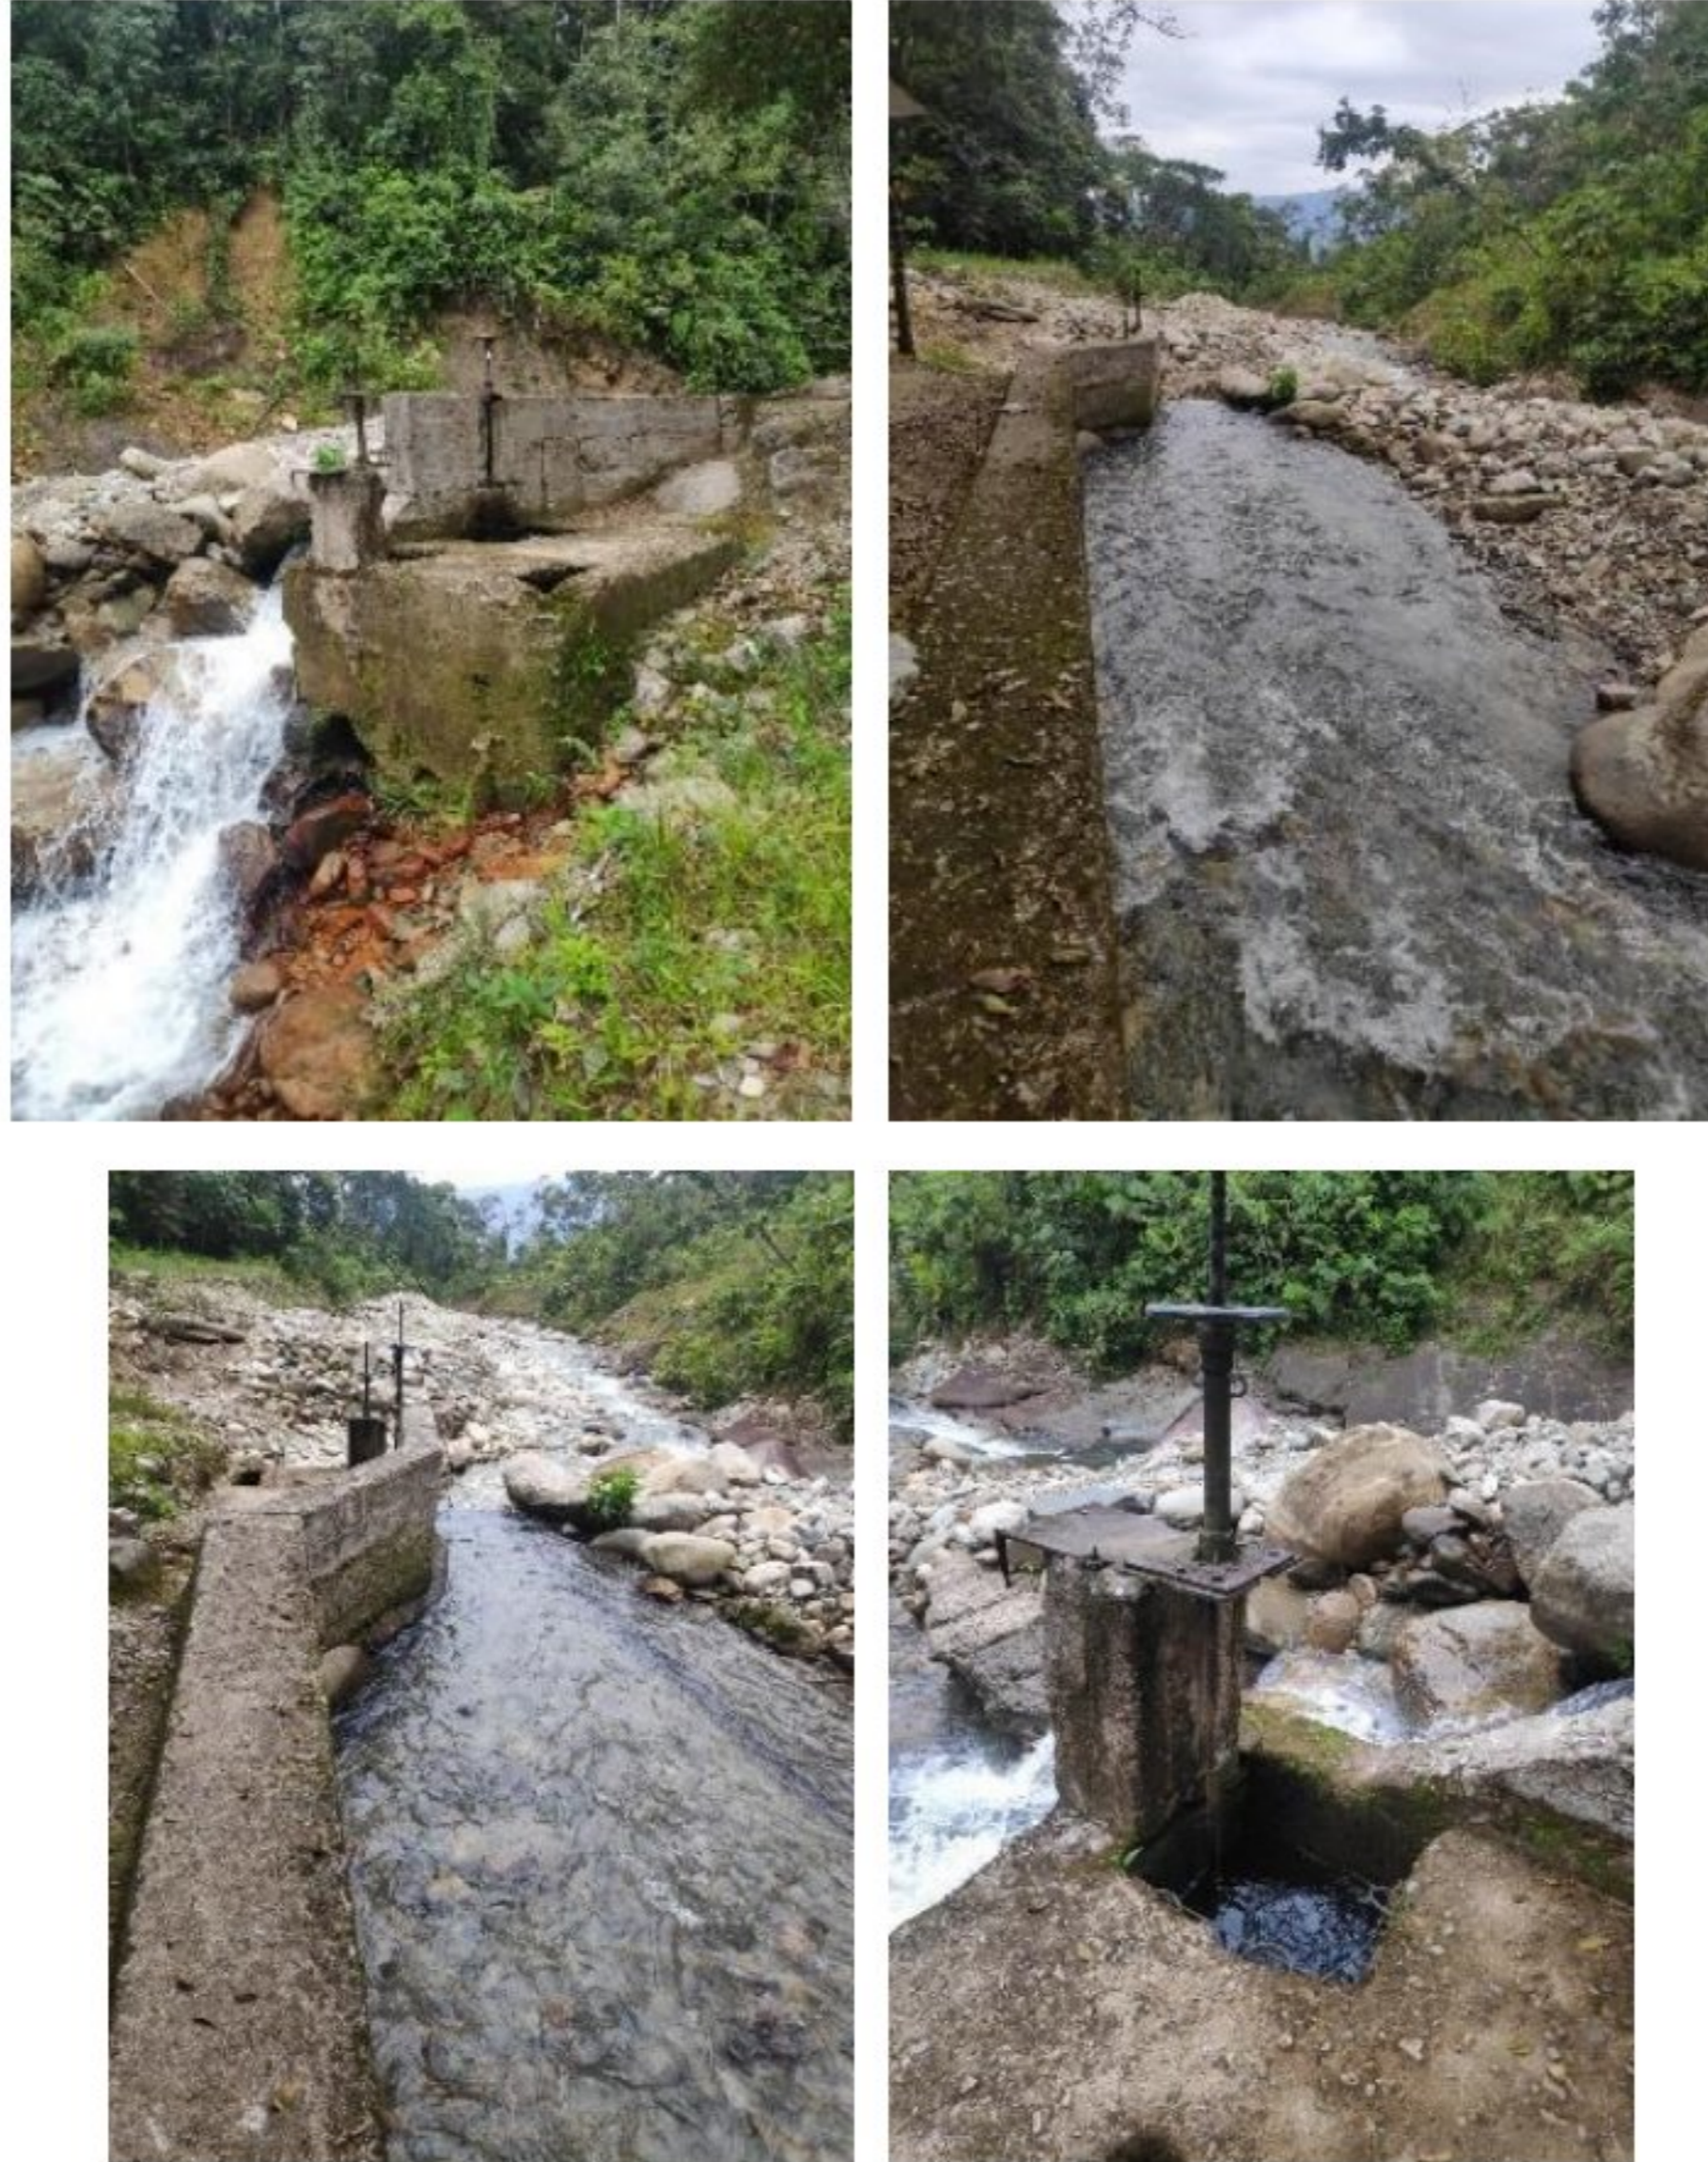
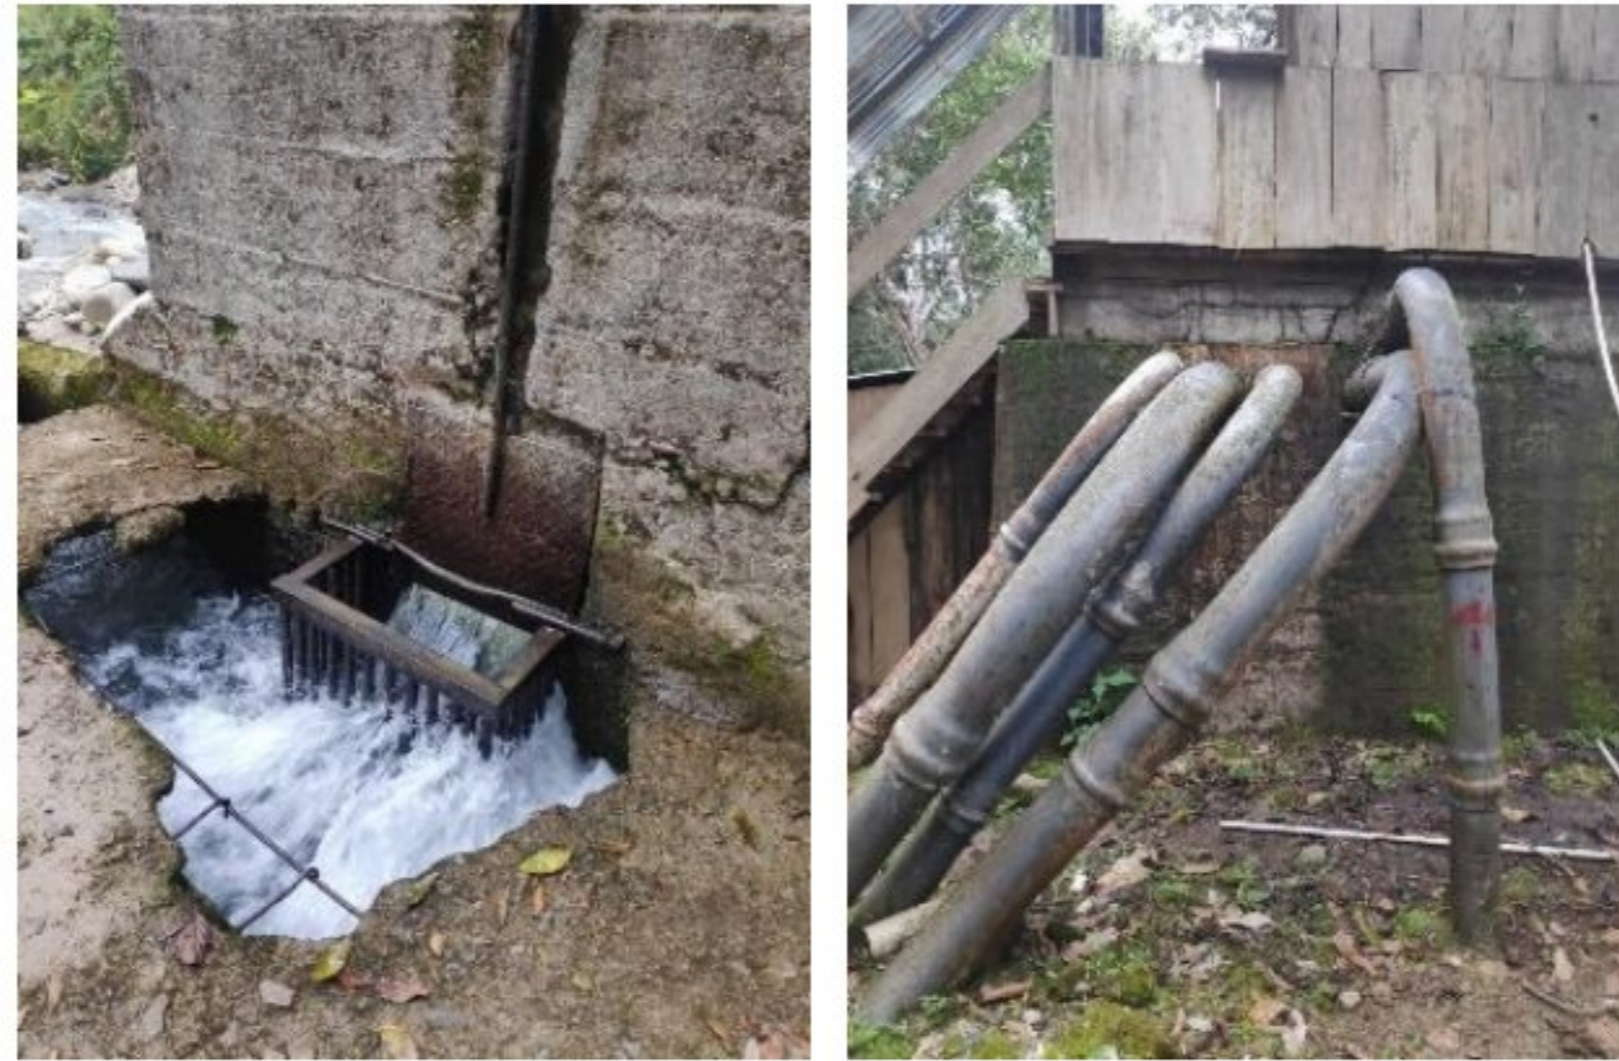
Fotografía 18. Estado de la bocatoma Sistema Líbano

Debido que esta infraestructura saldrá de operación, no se realizan mantenimientos.

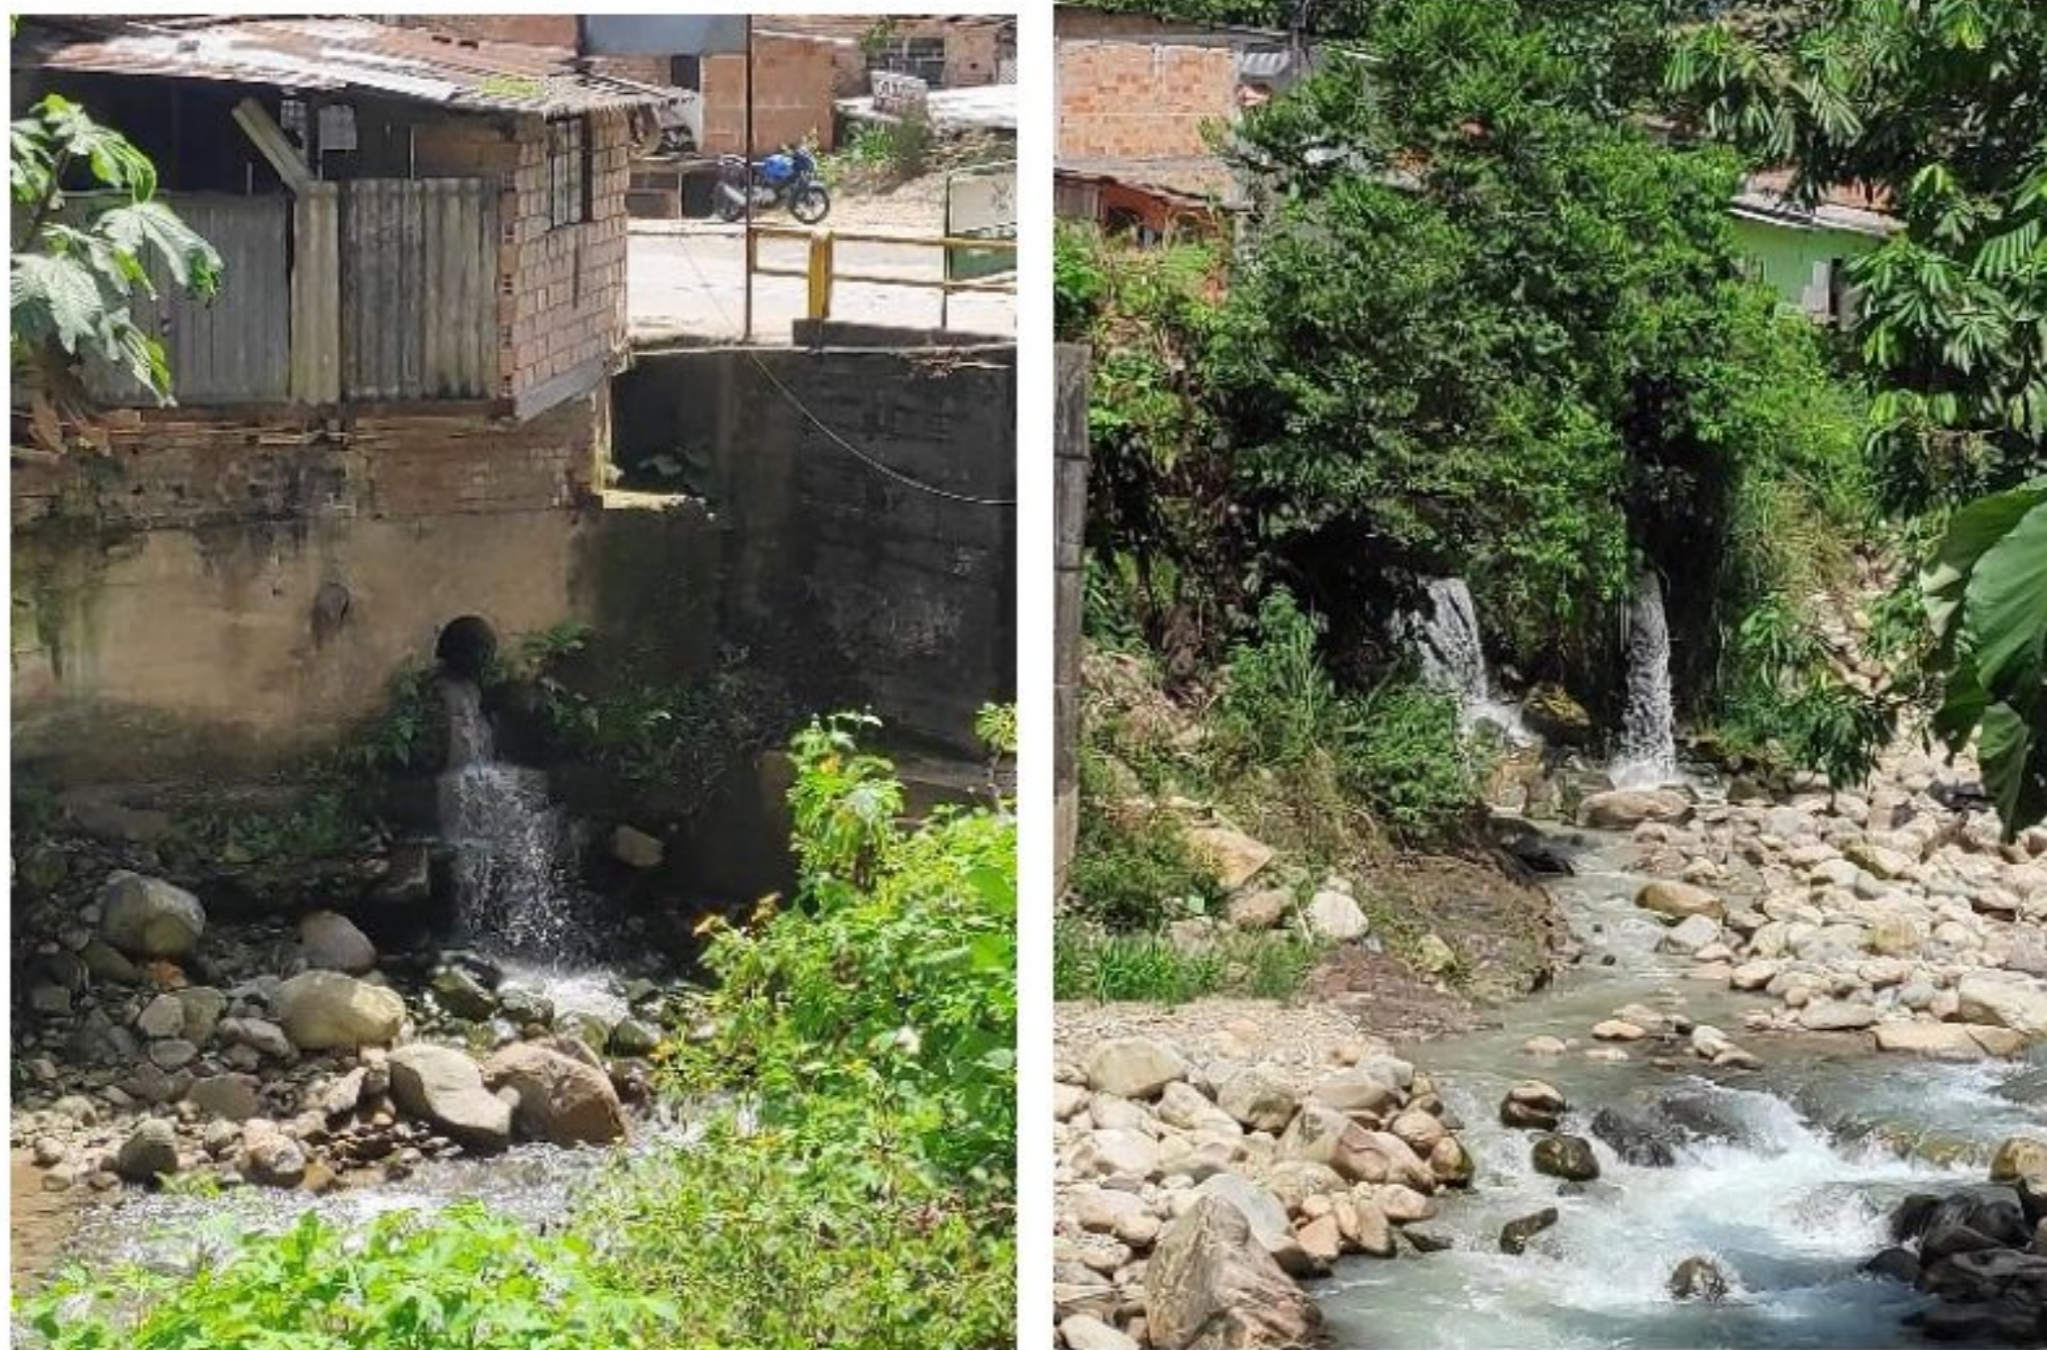
**Fotografía 21. Puntos de vertimiento**

De acuerdo con la tabla anterior, el 64% de los vertimientos se realiza en los Río Sangoyaco y Mocoa, el 19% en el Río Taruca, el 14% en el Río Mulato y el 3% en la Quebrada la Misión. Los materiales de los puntos de descargas son en PVC, Concreto y Box Culvert. De los 36 puntos de vertimiento se han aforado el 58%, para un caudal aforado de 76.55 l/s.

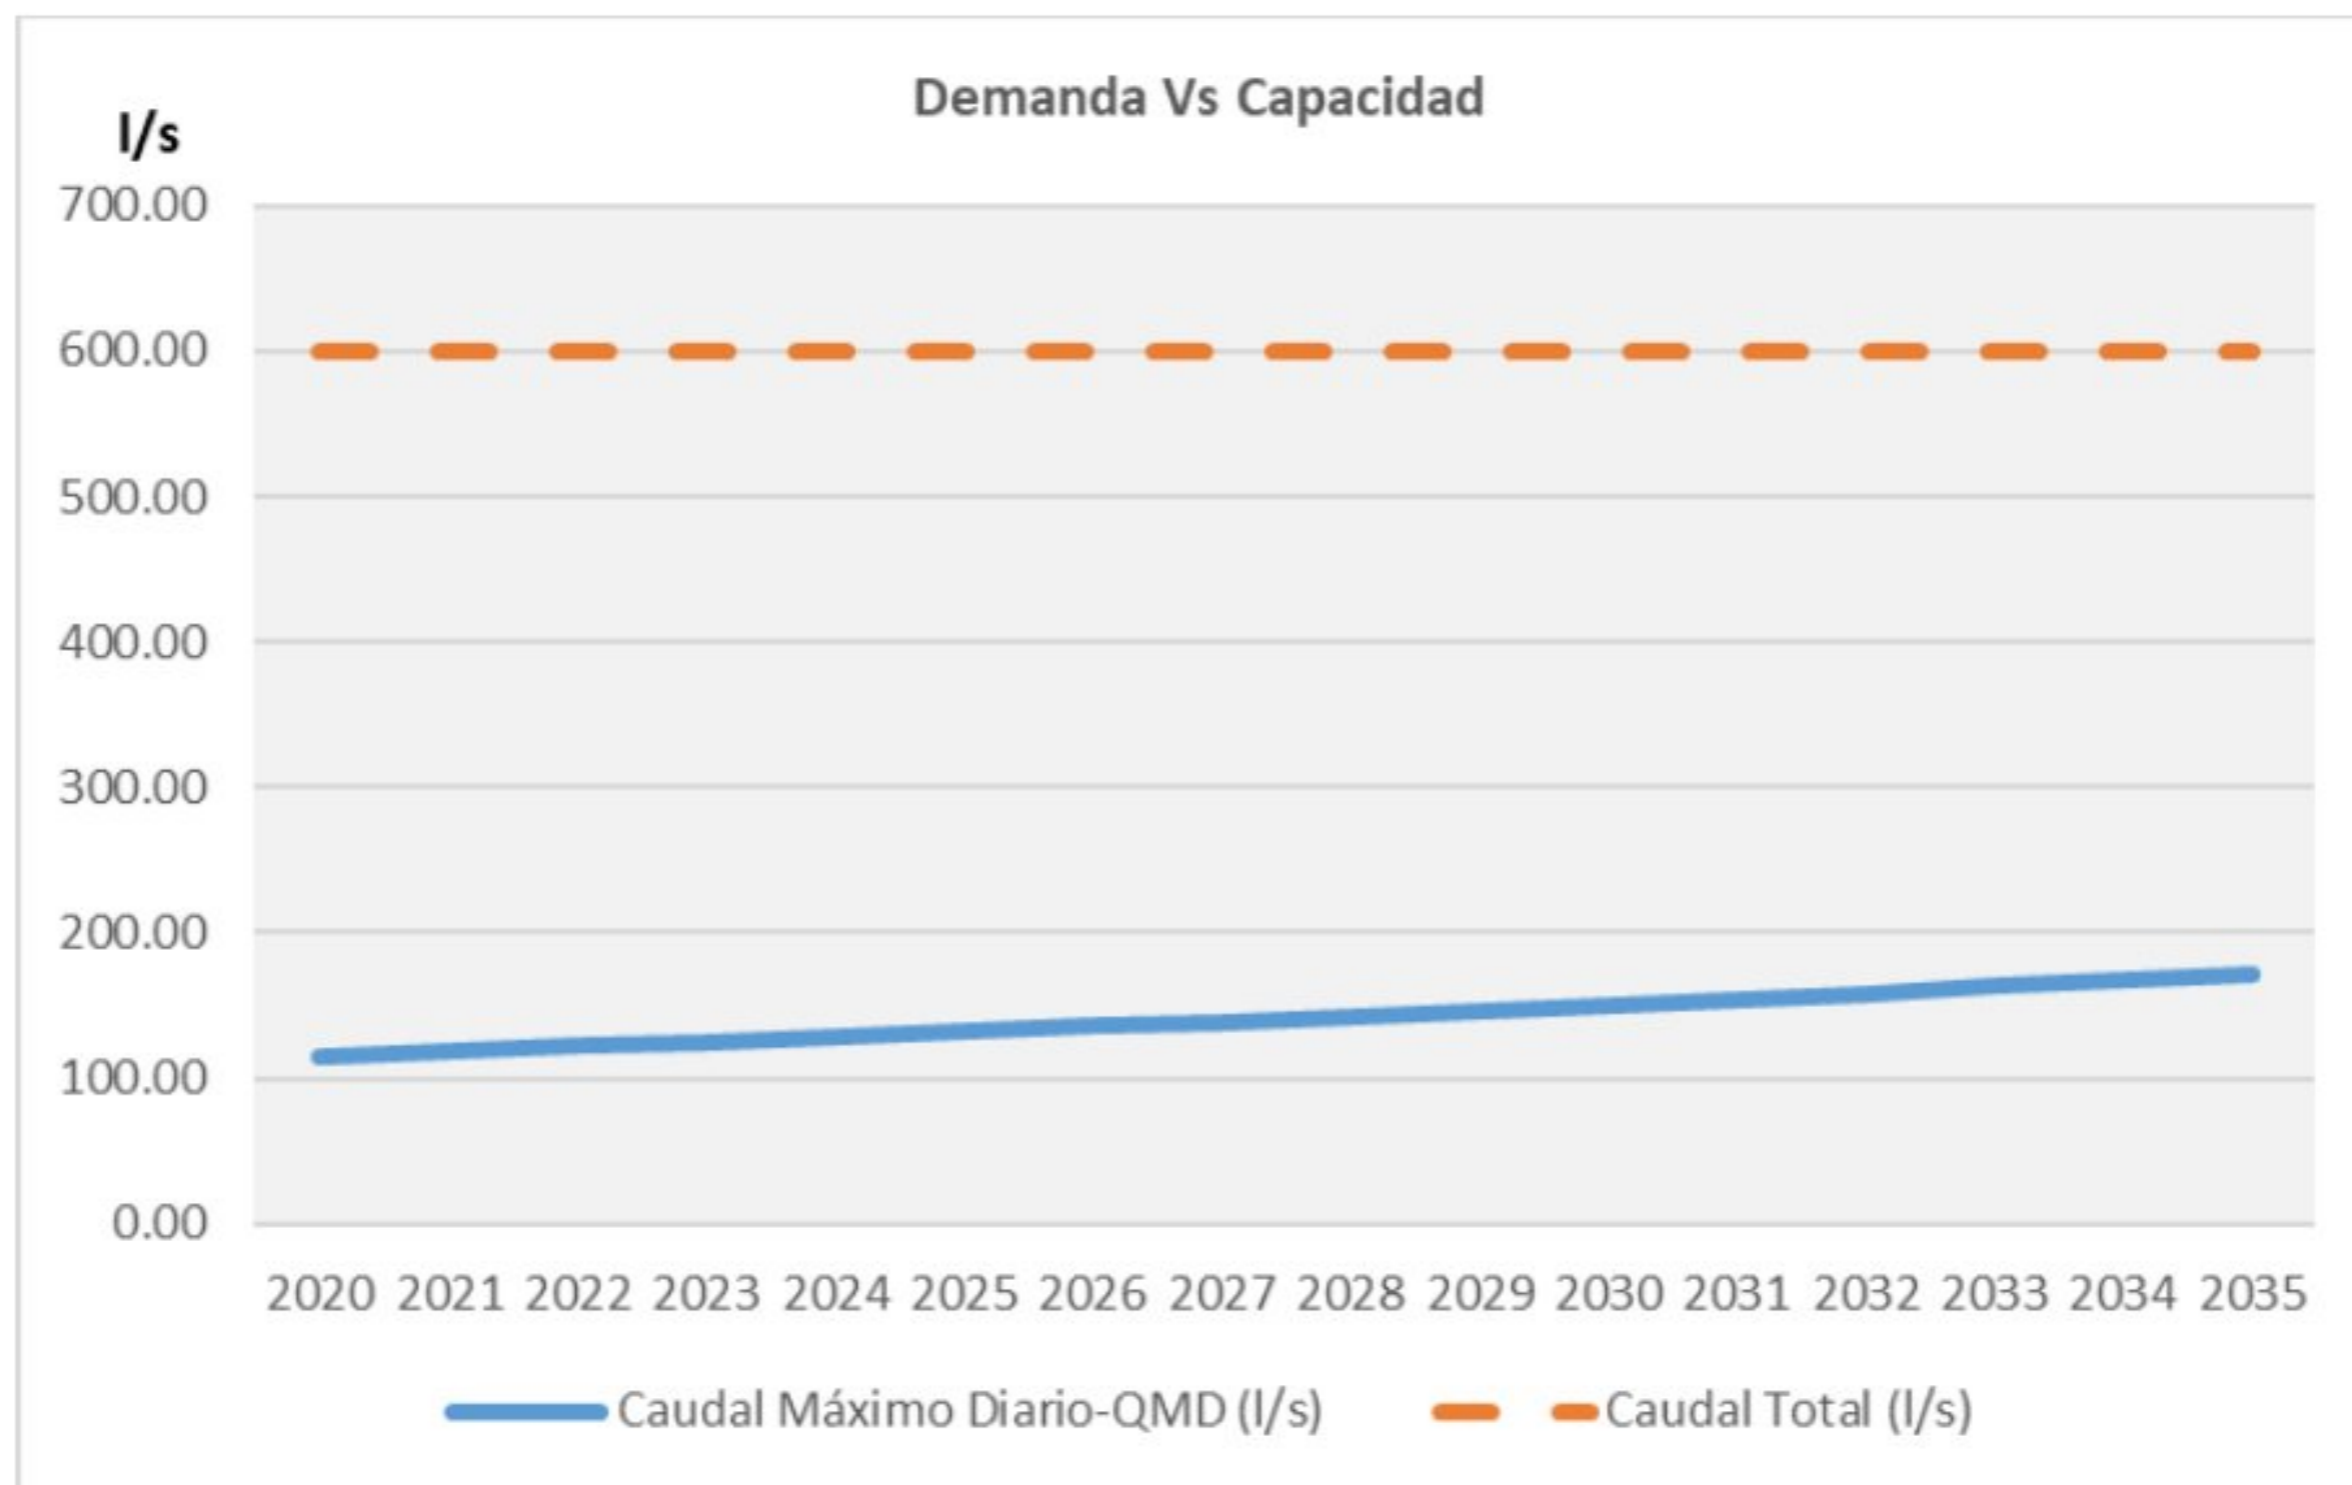
**Gráfica 1. Demanda Vs Capacidad**

En la gráfica anterior se observa que la capacidad instalada del sistema de acueducto atendido por AGUAS MOCOA S.A. E.S.P. es de 600 l/s, el cual es suficiente para atender la demanda requerida de agua actual y futura en su área de influencia, que para el año 2035 sería de 171.65 l/s. Es de indicar que, con solo la concesión del Río Mulato en el Sistema Palmera, se puede abastecer a los usuarios de acueducto de AGUAS MOCOA S.A E.S.P., en la actualidad en su proyección al año 2035.
